ORU DO CENTRO DE VILA REAL
FICHA DE DIAGNÓSTICO E TERAPÊUTICA DO EDIFICADO

Localização/ Morada: Rua D. Pedro de Castro

ID/ Número: **3.15**

Data: julho 2020

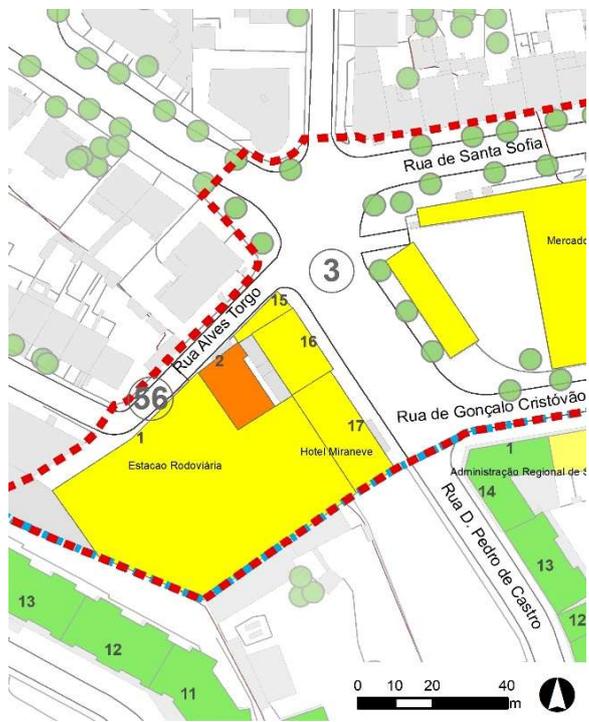
Uso funcional	Rés-do-Chão	Comércio
	Pisos superiores	Comércio
Número de pisos	Acima da cota de soleira	2
	Abaixo da cota de soleira	0

Vãos	Cércea
Revestimento das paredes exteriores	Elementos no logradouro/ garagem
Infraestruturas/ Ar-condicionado	Caixilharias
Varandas/ Marquises/ Vitrais/ Frontão/ Cornija	Publicidade/ Toldos/ Montra

Valor Cultural / Patrimonial	Outros	Estado de conservação	Razoável
------------------------------	--------	-----------------------	----------

Terapêutica/ Tipo de Intervenção	Renovação
Prioridade de Intervenção	Sem urgência

Reparação/ Substituição de cobertura		Reposição da métrica original dos vãos	
Tratamento/ Limpeza do logradouro		Tratamento/ Substituição de caixilharias e portas	
Tratamento/ Limpeza de muros		Substituição/ Recuperação de gradeamentos	
Reparação/ Substituição de tubos de queda e caleiras		Restauro de balcões em madeira	
Remoção/ Re posicionamento de infraestruturas na fachada	x	Substituição/ Remoção de toldos e sinalética comercial	x
Recuperação/ Novo revestimento da fachada		Remoção de marquises, estendais, ...	
Ajuste cromático do edifício	x	Possibilidade de ampliação	
Tratamento/ Limpeza da empena lateral	x	Possibilidade de estacionamento

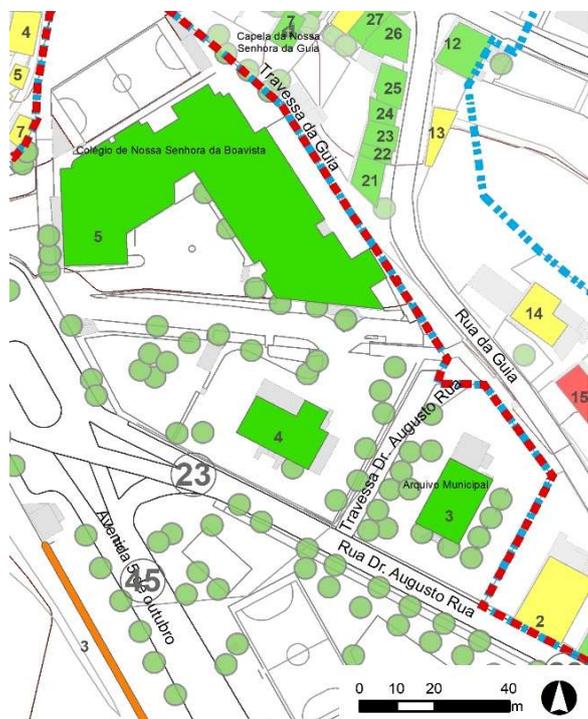
ID/ Número: **23.4**

Uso funcional	Rés-do-Chão	Equipamento
	Pisos superiores	n.a.
Número de pisos	Acima da cota de soleira	1
	Abaixo da cota de soleira	1

Vãos	V	Cércea
	Revestimento das paredes exteriores		Elementos no logradouro/ garagem
	Infraestruturas/ Ar-condicionado		Caixilharias
	Varandas/ Marquises/ Vitrais/ Frontão/ Cornija	V	Publicidade/ Toldos/ Montra

Valor Cultural / Patrimonial	De qualidade	Estado de conservação	Excelente/ Bom
------------------------------	--------------	-----------------------	----------------

Terapêutica/ Tipo de Intervenção	Conservação
Prioridade de Intervenção	Sem necessidade

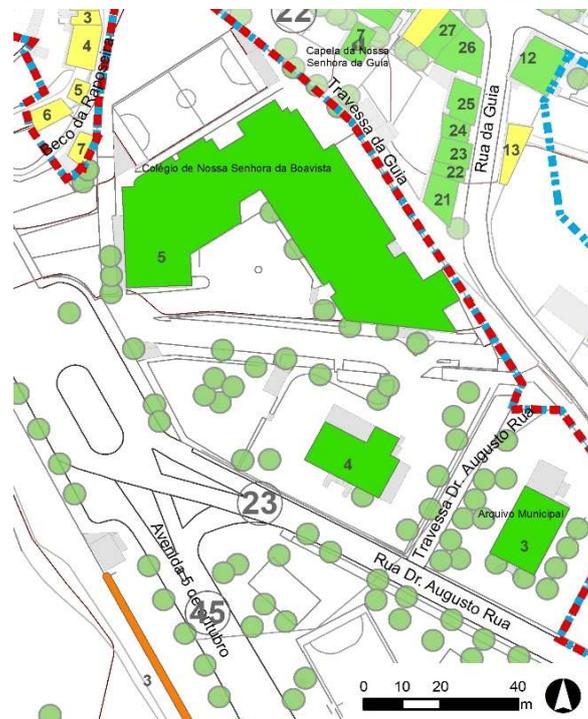
ID/ Número: **23.5**

Uso funcional	Rés-do-Chão	Equipamento
	Pisos superiores	Equipamento
Número de pisos	Acima da cota de soleira	2
	Abaixo da cota de soleira	1

Valor Cultural / Patrimonial	Outros	Estado de conservação	Excelente/ Bom
------------------------------	--------	-----------------------	----------------

Terapêutica/ Tipo de Intervenção	Conservação
Prioridade de Intervenção	Sem necessidade

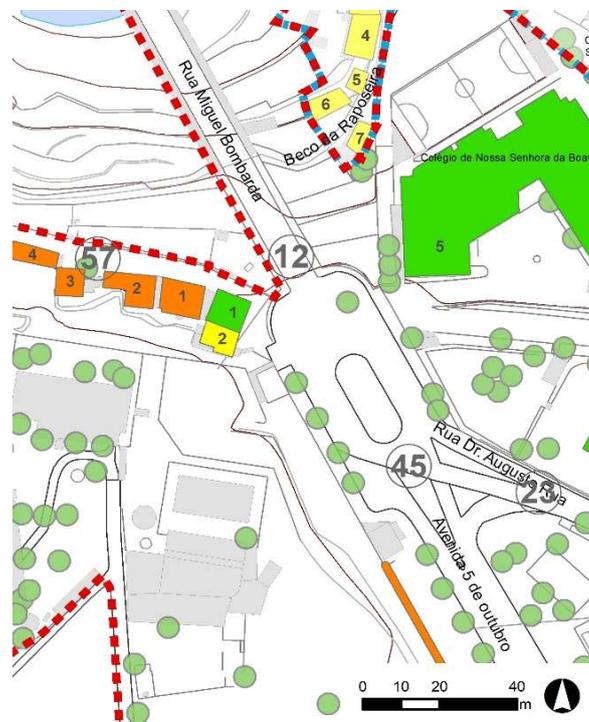
ID/ Número: **45.2**

Uso funcional	Rés-do-Chão	Habitação
	Pisos superiores	Habitação
Número de pisos	Acima da cota de soleira	2
	Abaixo da cota de soleira	0

Vãos	V	Cércea
Revestimento das paredes exteriores			Elementos no logradouro/ garagem
Infraestruturas/ Ar-condicionado			Caixilharias
Varandas/ Marquises/ Vitrais/ Frontão/ Cornija		V	Publicidade/ Toldos/ Montra

Valor Cultural / Patrimonial	De acompanhamento	Estado de conservação	Razoável
------------------------------	-------------------	-----------------------	----------

Terapêutica/ Tipo de Intervenção	Conservação
Prioridade de Intervenção	Sem urgência

Reparação/ Substituição de cobertura		Reposição da métrica original dos vãos	
Tratamento/ Limpeza do logradouro	x	Tratamento/ Substituição de caixilharias e portas	
Tratamento/ Limpeza de muros		Substituição/ Recuperação de gradeamentos	
Reparação/ Substituição de tubos de queda e caleiras		Restauro de balcões em madeira	
Remoção/ Re posicionamento de infraestruturas na fachada	x	Substituição/ Remoção de toldos e sinalética comercial	
Recuperação/ Novo revestimento da fachada		Remoção de marquises, estendais, ...	
Ajuste cromático do edifício		Possibilidade de ampliação	x
Tratamento/ Limpeza da empena lateral		Possibilidade de estacionamento

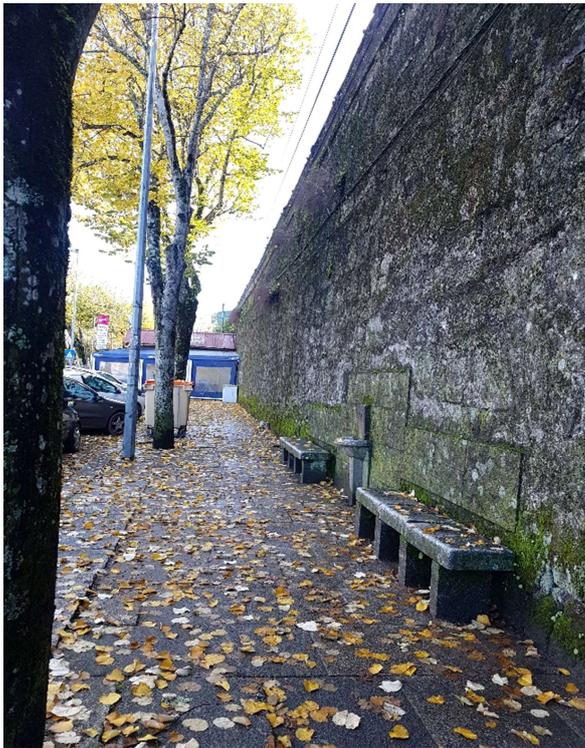
ID/ Número: **45.3**

Uso funcional	Rés-do-Chão	Muro
	Pisos superiores	n.a.
Número de pisos	Acima da cota de soleira	n.a.
	Abaixo da cota de soleira	n.a.

Vãos		Cércea
Revestimento das paredes exteriores	V	Elementos no logradouro/ garagem
Infraestruturas/ Ar-condicionado		Caixilharias
Varandas/ Marquises/ Vitrais/ Frontão/ Cornija		Publicidade/ Toldos/ Montra

Valor Cultural / Patrimonial	De qualidade	Estado de conservação	Mau
------------------------------	--------------	-----------------------	-----

Terapêutica/ Tipo de Intervenção	Restauro
Prioridade de Intervenção	Urgente
