ORU DO CENTRO DE VILA REAL
FICHA DE DIAGNÓSTICO E TERAPÊUTICA DO EDIFICADO

Localização/ Morada: Rua D. Pedro de Castro

ID/ Número: **3.15**

Data: julho 2020

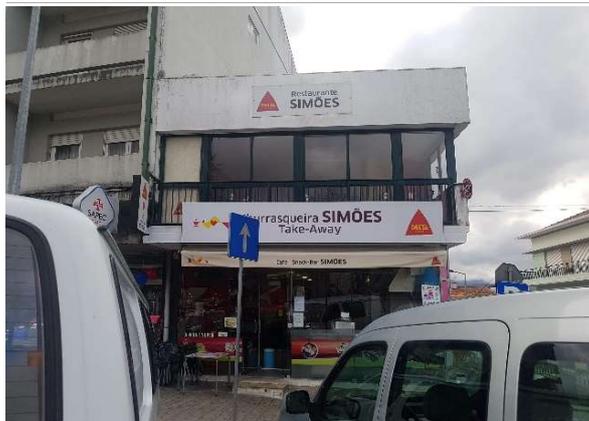
Vãos	Cércea
Revestimento das paredes exteriores	Elementos no logradouro/ garagem
Infraestruturas/ Ar-condicionado	Caixilharias
Varandas/ Marquises/ Vitrais/ Frontão/ Cornija	Publicidade/ Toldos/ Montra

Valor Cultural / Patrimonial	Outros	Estado de conservação	Razoável
------------------------------	--------	-----------------------	----------

Terapêutica/ Tipo de Intervenção	Renovação
Prioridade de Intervenção	Sem urgência

Reparação/ Substituição de cobertura		Reposição da métrica original dos vãos	
Tratamento/ Limpeza do logradouro		Tratamento/ Substituição de caixilharias e portas	
Tratamento/ Limpeza de muros		Substituição/ Recuperação de gradeamentos	
Reparação/ Substituição de tubos de queda e caleiras		Restauro de balcões em madeira	
Remoção/ Re posicionamento de infraestruturas na fachada	x	Substituição/ Remoção de toldos e sinalética comercial	x
Recuperação/ Novo revestimento da fachada		Remoção de marquises, estendais, ...	
Ajuste cromático do edifício	x	Possibilidade de ampliação	
Tratamento/ Limpeza da empena lateral	x	Possibilidade de estacionamento

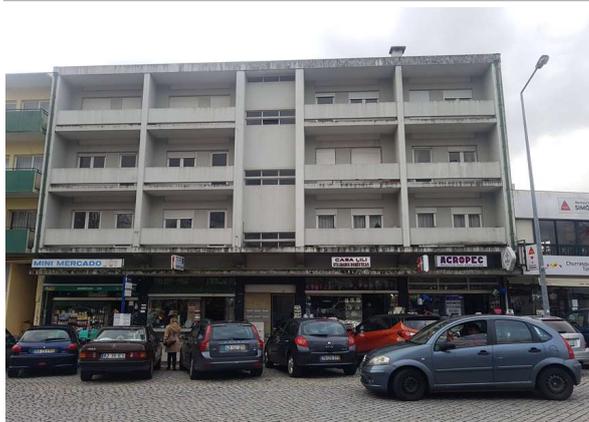
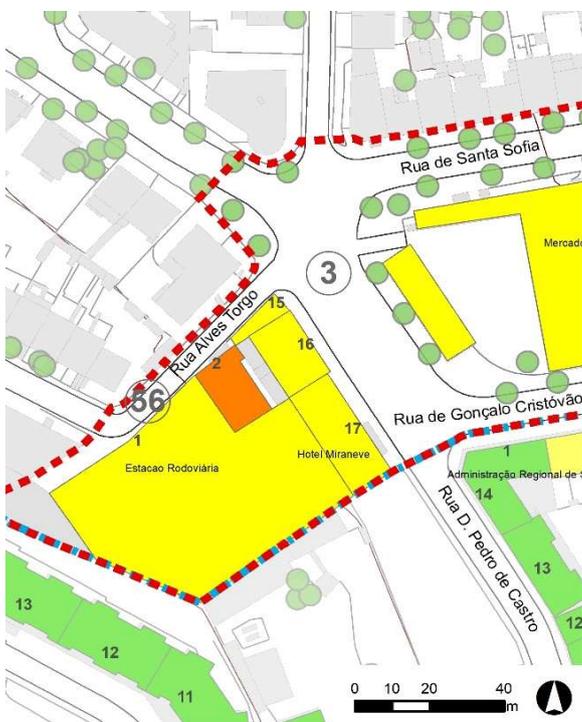
ID/ Número: **3.16**

Vãos	V	Cércea	
Revestimento das paredes exteriores	V	Elementos no logradouro/ garagem	
Infraestruturas/ Ar-condicionado	D	Caixilharias	V
Varandas/ Marquises/ Vitrais/ Frontão/ Cornija	V	Publicidade/ Toldos/ Montra	V e D

Valor Cultural / Patrimonial	Outros	Estado de conservação	Razoável
------------------------------	--------	-----------------------	----------

Terapêutica/ Tipo de Intervenção	Renovação
Prioridade de Intervenção	Sem urgência

Reparação/ Substituição de cobertura		Reposição da métrica original dos vãos	
Tratamento/ Limpeza do logradouro		Tratamento/ Substituição de caixilharias e portas	
Tratamento/ Limpeza de muros		Substituição/ Recuperação de gradeamentos	
Reparação/ Substituição de tubos de queda e caleiras		Restauro de balcões em madeira	
Remoção/ Re posicionamento de infraestruturas na fachada	x	Substituição/ Remoção de toldos e sinalética comercial	x
Recuperação/ Novo revestimento da fachada		Remoção de marquises, estendais, ...	
Ajuste cromático do edifício	x	Possibilidade de ampliação	
Tratamento/ Limpeza da empena lateral		Possibilidade de estacionamento

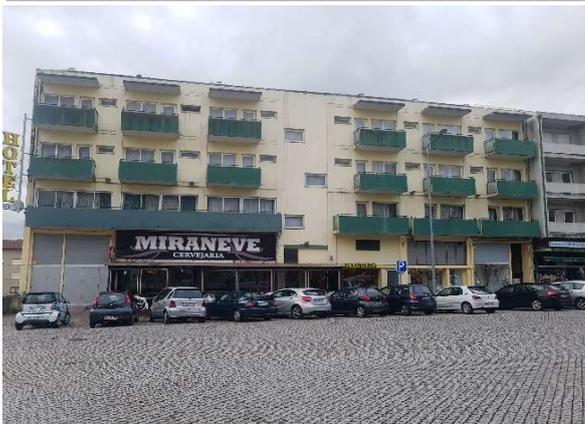
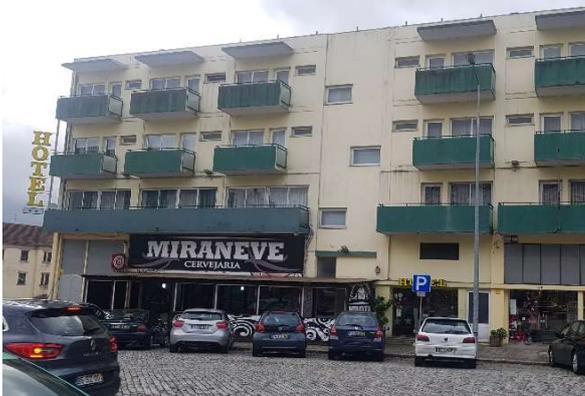
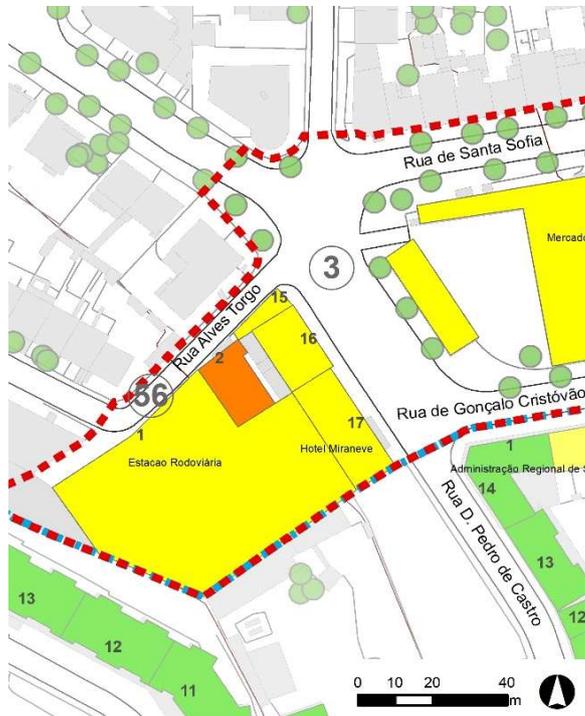
ID/ Número: **3.17**

Vãos	V	Cércea
Revestimento das paredes exteriores			Elementos no logradouro/ garagem
Infraestruturas/ Ar-condicionado	D		Caixilharias
Varandas/ Marquises/ Vitrais/ Frontão/ Cornija			Publicidade/ Toldos/ Montra D

Valor Cultural / Patrimonial	Outros	Estado de conservação	Razoável
------------------------------	--------	-----------------------	----------

Terapêutica/ Tipo de Intervenção	Renovação
Prioridade de Intervenção	Sem urgência

Reparação/ Substituição de cobertura		Reposição da métrica original dos vãos	
Tratamento/ Limpeza do logradouro		Tratamento/ Substituição de caixilharias e portas	
Tratamento/ Limpeza de muros		Substituição/ Recuperação de gradeamentos	
Reparação/ Substituição de tubos de queda e caleiras		Restauro de balcões em madeira	
Remoção/ Re posicionamento de infraestruturas na fachada	x	Substituição/ Remoção de toldos e sinalética comercial	x
Recuperação/ Novo revestimento da fachada		Remoção de marquises, estendais, ...	
Ajuste cromático do edifício		Possibilidade de ampliação	x
Tratamento/ Limpeza da empena lateral		Possibilidade de estacionamento

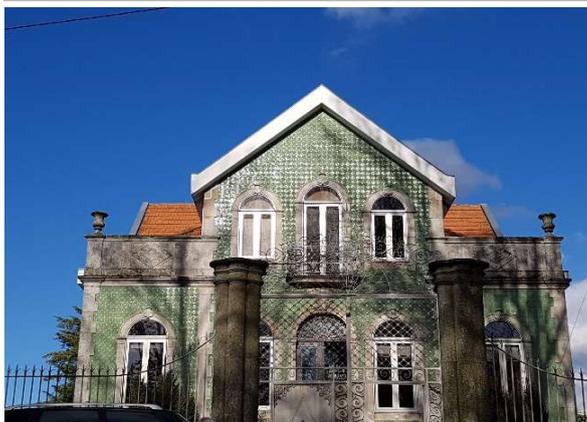
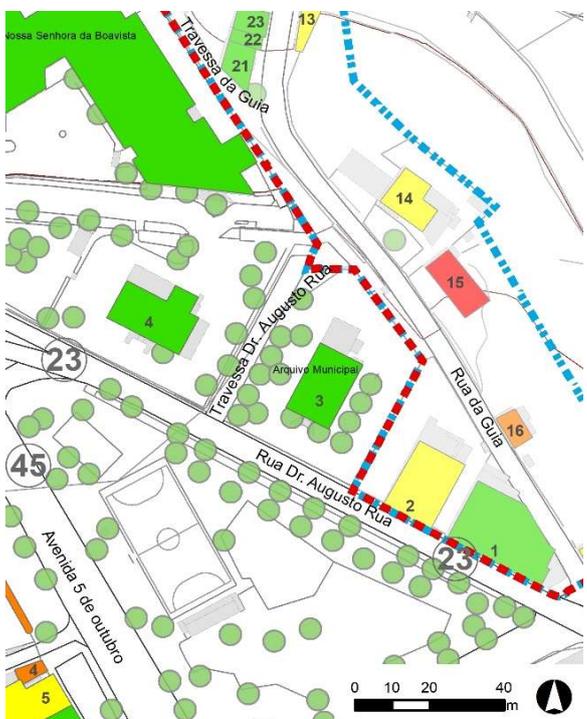
ID/ Número: **23.3**

Valor Cultural / Patrimonial	Patrimonial	Estado de conservação	Excelente/ Bom
------------------------------	-------------	-----------------------	----------------

Terapêutica/ Tipo de Intervenção	Conservação
Prioridade de Intervenção	Sem necessidade

Reparação/ Substituição de cobertura	Reposição da métrica original dos vãos	
Tratamento/ Limpeza do logradouro	Tratamento/ Substituição de caixilharias e portas	
Tratamento/ Limpeza de muros	Substituição/ Recuperação de gradeamentos	
Reparação/ Substituição de tubos de queda e caleiras	Restauro de balcões em madeira	
Remoção/ Reposicionamento de infraestruturas na fachada	Substituição/ Remoção de toldos e sinalética comercial	
Recuperação/ Novo revestimento da fachada	Remoção de marquises, estendais, ...	
Ajuste cromático do edifício	Possibilidade de ampliação	x
Tratamento/ Limpeza da empena lateral	Possibilidade de estacionamento

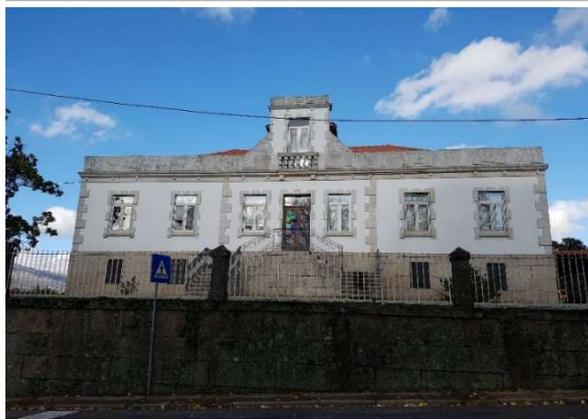
ID/ Número: **23.4**

Vãos	V	Cércea
	Revestimento das paredes exteriores		Elementos no logradouro/ garagem
	Infraestruturas/ Ar-condicionado		Caixilharias
	Varandas/ Marquises/ Vitrais/ Frontão/ Cornija	V	Publicidade/ Toldos/ Montra

Valor Cultural / Patrimonial	De qualidade	Estado de conservação	Excelente/ Bom
------------------------------	--------------	-----------------------	----------------

Terapêutica/ Tipo de Intervenção	Conservação
Prioridade de Intervenção	Sem necessidade

Reparação/ Substituição de cobertura	Reposição da métrica original dos vãos	
Tratamento/ Limpeza do logradouro	Tratamento/ Substituição de caixilharias e portas	
Tratamento/ Limpeza de muros	Substituição/ Recuperação de gradeamentos	
Reparação/ Substituição de tubos de queda e caleiras	Restauro de balcões em madeira	
Remoção/ Reposicionamento de infraestruturas na fachada	Substituição/ Remoção de toldos e sinalética comercial	
Recuperação/ Novo revestimento da fachada	Remoção de marquises, estendais, ...	
Ajuste cromático do edifício	Possibilidade de ampliação	x
Tratamento/ Limpeza da empena lateral	Possibilidade de estacionamento

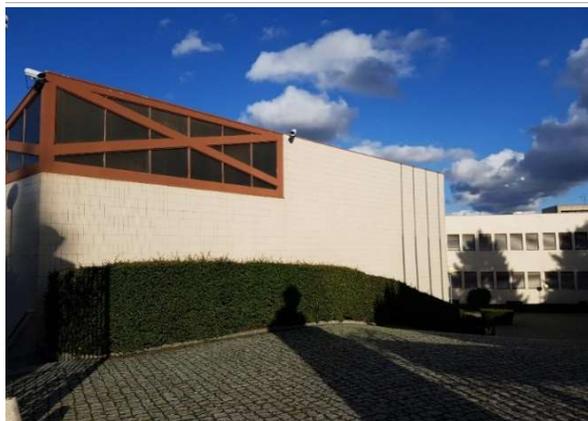
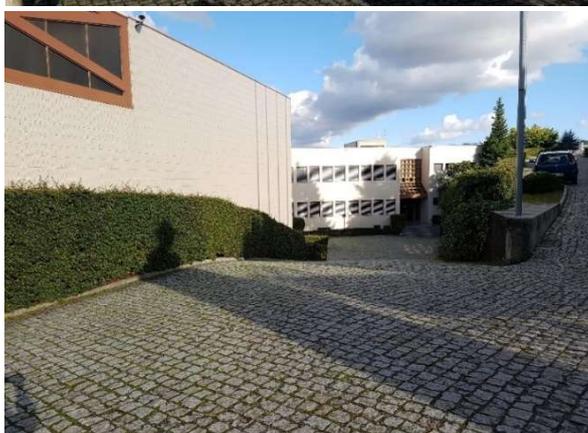
ID/ Número: **23.5**

Valor Cultural / Patrimonial	Outros	Estado de conservação	Excelente/ Bom
------------------------------	--------	-----------------------	----------------

Terapêutica/ Tipo de Intervenção	Conservação
Prioridade de Intervenção	Sem necessidade

Reparação/ Substituição de cobertura	Reposição da métrica original dos vãos	
Tratamento/ Limpeza do logradouro	Tratamento/ Substituição de caixilharias e portas	
Tratamento/ Limpeza de muros	Substituição/ Recuperação de gradeamentos	
Reparação/ Substituição de tubos de queda e caleiras	Restauro de balcões em madeira	
Remoção/ Reposicionamento de infraestruturas na fachada	Substituição/ Remoção de toldos e sinalética comercial	
Recuperação/ Novo revestimento da fachada	Remoção de marquises, estendais, ...	
Ajuste cromático do edifício	Possibilidade de ampliação	x
Tratamento/ Limpeza da empena lateral	Possibilidade de estacionamento

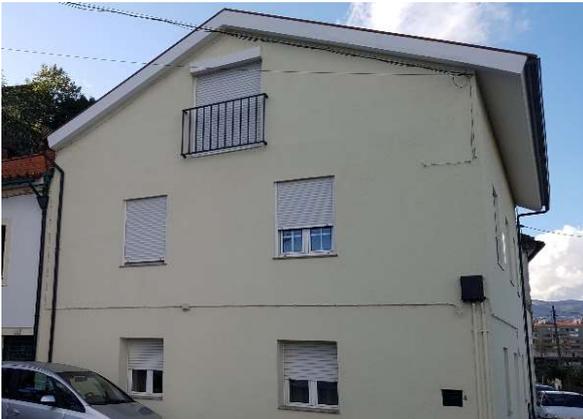
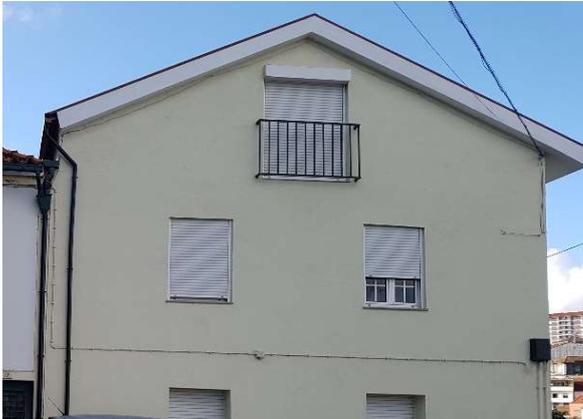
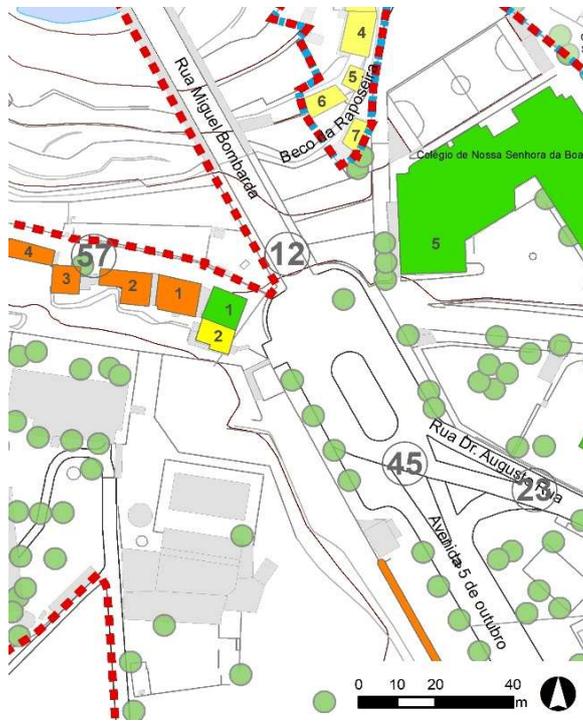
ID/ Número: **45.1**

Valor Cultural / Patrimonial	Outros	Estado de conservação	Excelente/ Bom
------------------------------	--------	-----------------------	----------------

Terapêutica/ Tipo de Intervenção	Conservação
Prioridade de Intervenção	Sem necessidade

Reparação/ Substituição de cobertura		Reposição da métrica original dos vãos	
Tratamento/ Limpeza do logradouro	x	Tratamento/ Substituição de caixilharias e portas	
Tratamento/ Limpeza de muros		Substituição/ Recuperação de gradeamentos	
Reparação/ Substituição de tubos de queda e caleiras		Restauro de balcões em madeira	
Remoção/ Reposicionamento de infraestruturas na fachada	x	Substituição/ Remoção de toldos e sinalética comercial	
Recuperação/ Novo revestimento da fachada		Remoção de marquises, estendais, ...	
Ajuste cromático do edifício		Possibilidade de ampliação	x
Tratamento/ Limpeza da empena lateral		Possibilidade de estacionamento

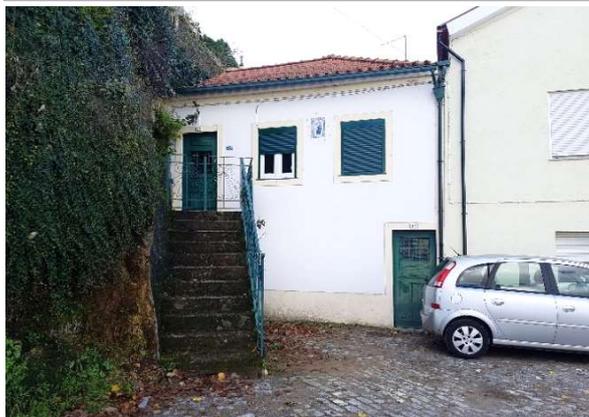
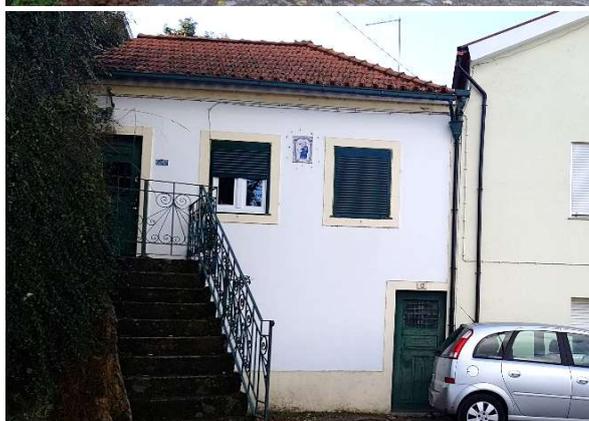
ID/ Número: **45.2**

Vãos	V	Cércea
Revestimento das paredes exteriores			Elementos no logradouro/ garagem
Infraestruturas/ Ar-condicionado			Caixilharias
Varandas/ Marquises/ Vitrais/ Frontão/ Cornija		V	Publicidade/ Toldos/ Montra

Valor Cultural / Patrimonial	De acompanhamento	Estado de conservação	Razoável
------------------------------	-------------------	-----------------------	----------

Terapêutica/ Tipo de Intervenção	Conservação
Prioridade de Intervenção	Sem urgência

Reparação/ Substituição de cobertura		Reposição da métrica original dos vãos	
Tratamento/ Limpeza do logradouro	x	Tratamento/ Substituição de caixilharias e portas	
Tratamento/ Limpeza de muros		Substituição/ Recuperação de gradeamentos	
Reparação/ Substituição de tubos de queda e caleiras		Restauro de balcões em madeira	
Remoção/ Re posicionamento de infraestruturas na fachada	x	Substituição/ Remoção de toldos e sinalética comercial	
Recuperação/ Novo revestimento da fachada		Remoção de marquises, estendais, ...	
Ajuste cromático do edifício		Possibilidade de ampliação	x
Tratamento/ Limpeza da empena lateral		Possibilidade de estacionamento

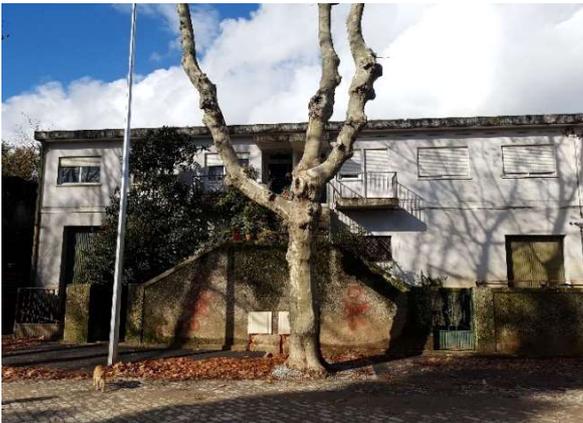
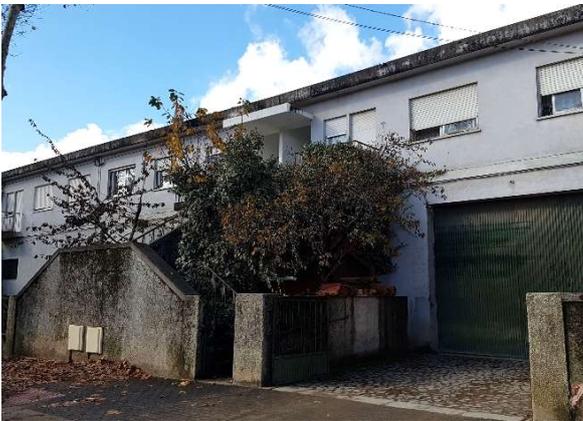
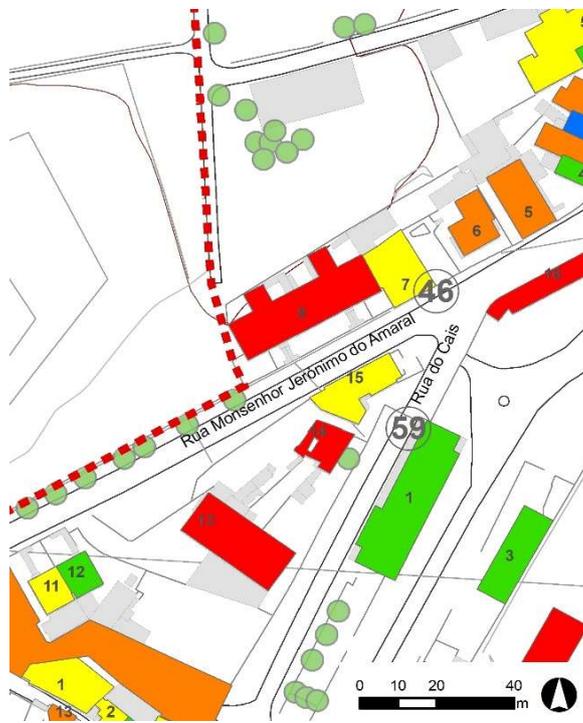
ID/ Número: **46.8**

Vãos		Cércea
Revestimento das paredes exteriores		Elementos no logradouro/ garagem
Infraestruturas/ Ar-condicionado	D	Caixilharias
Varandas/ Marquises/ Vitrais/ Frontão/ Cornija		Publicidade/ Toldos/ Montra

Valor Cultural / Patrimonial	De acompanhamento	Estado de conservação	Razoável
------------------------------	-------------------	-----------------------	----------

Terapêutica/ Tipo de Intervenção	Conservação
Prioridade de Intervenção	Sem urgência

Reparação/ Substituição de cobertura		Reposição da métrica original dos vãos	
Tratamento/ Limpeza do logradouro	x	Tratamento/ Substituição de caixilharias e portas	x
Tratamento/ Limpeza de muros	x	Substituição/ Recuperação de gradeamentos	x
Reparação/ Substituição de tubos de queda e caleiras	x	Restauro de balcões em madeira	
Remoção/ Re posicionamento de infraestruturas na fachada	x	Substituição/ Remoção de toldos e sinalética comercial	
Recuperação/ Novo revestimento da fachada		Remoção de marquises, estendais, ...	
Ajuste cromático do edifício	x	Possibilidade de ampliação	
Tratamento/ Limpeza da empena lateral		Possibilidade de estacionamento

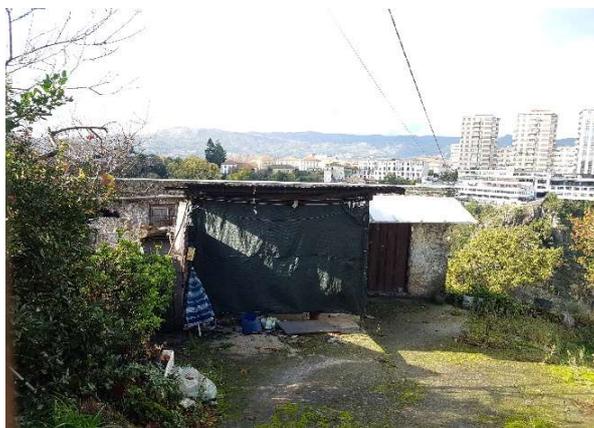
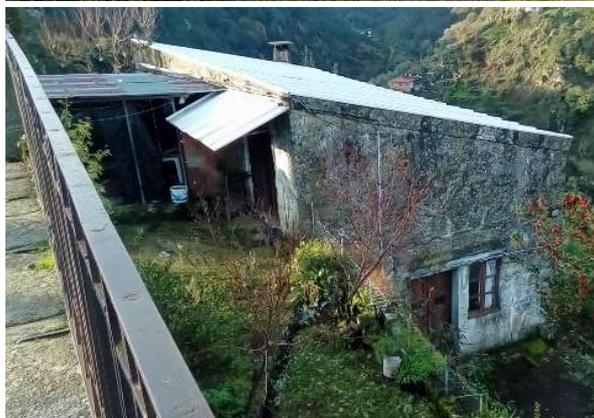
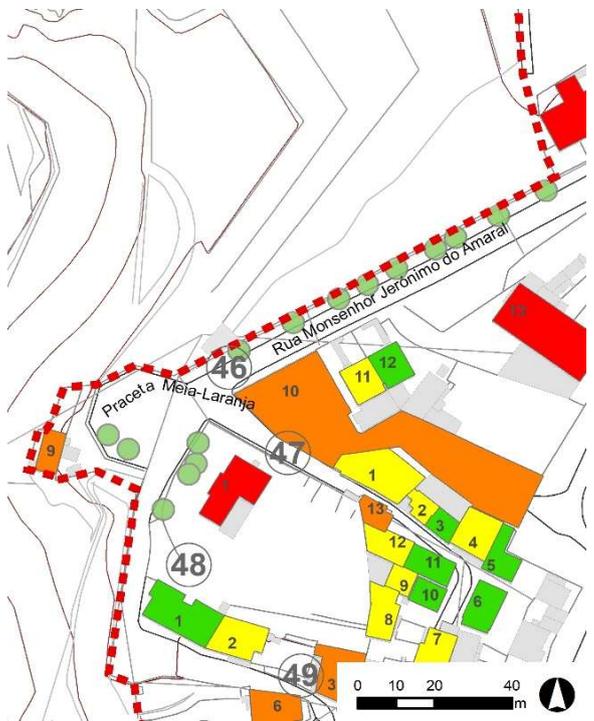
ID/ Número: **46.9**

Vãos		Cércea	
	Revestimento das paredes exteriores		Elementos no logradouro/ garagem	D
	Infraestruturas/ Ar-condicionado	D	Caixilharias	D
	Varandas/ Marquises/ Vitrais/ Frontão/ Cornija	D	Publicidade/ Toldos/ Montra

Valor Cultural / Patrimonial	Outros	Estado de conservação	Mau
------------------------------	--------	-----------------------	-----

Terapêutica/ Tipo de Intervenção	Demolição
Prioridade de Intervenção	Urgente

Reparação/ Substituição de cobertura	x	Reposição da métrica original dos vãos	
Tratamento/ Limpeza do logradouro	x	Tratamento/ Substituição de caixilharias e portas	x
Tratamento/ Limpeza de muros		Substituição/ Recuperação de gradeamentos	
Reparação/ Substituição de tubos de queda e caleiras		Restauro de balcões em madeira	
Remoção/ Reposicionamento de infraestruturas na fachada	x	Substituição/ Remoção de toldos e sinalética comercial	
Recuperação/ Novo revestimento da fachada	x	Remoção de marquises, estendais, ...	x
Ajuste cromático do edifício		Possibilidade de ampliação	x
Tratamento/ Limpeza da empena lateral		Possibilidade de estacionamento	x

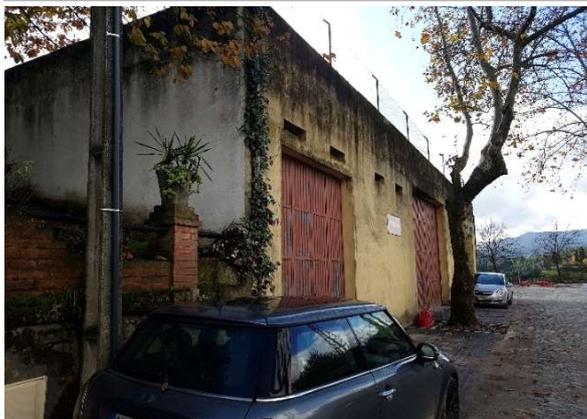
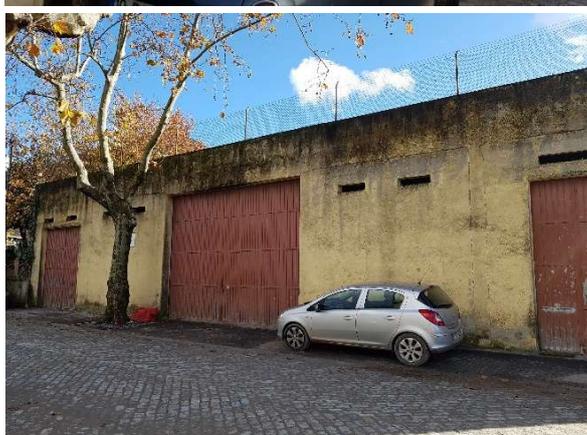
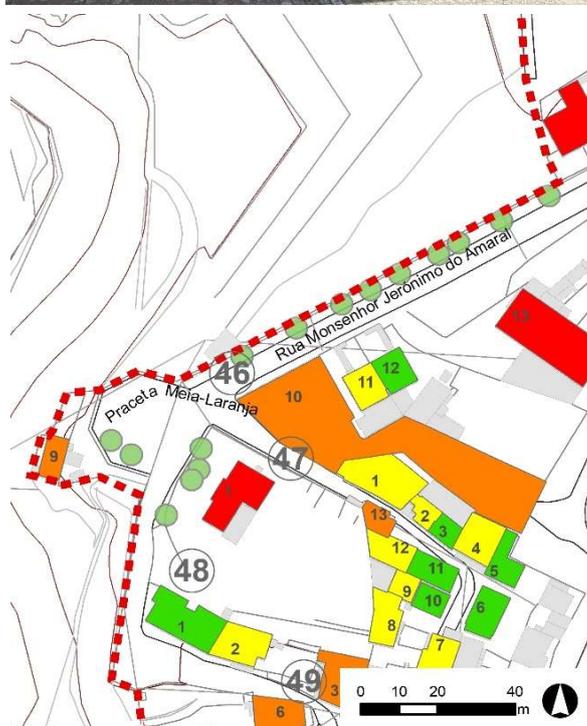
ID/ Número: **46.10**

Vãos	Cércea
Revestimento das paredes exteriores	Elementos no logradouro/ garagem
Infraestruturas/ Ar-condicionado	Caixilharias
Varandas/ Marquises/ Vitrais/ Frontão/ Cornija	Publicidade/ Toldos/ Montra

Valor Cultural / Patrimonial	Outros	Estado de conservação	Mau
------------------------------	--------	-----------------------	-----

Terapêutica/ Tipo de Intervenção	Renovação
Prioridade de Intervenção	Urgente

Reparação/ Substituição de cobertura		Reposição da métrica original dos vãos	
Tratamento/ Limpeza do logradouro		Tratamento/ Substituição de caixilharias e portas	x
Tratamento/ Limpeza de muros		Substituição/ Recuperação de gradeamentos	
Reparação/ Substituição de tubos de queda e caleiras		Restauro de balcões em madeira	
Remoção/ Reposicionamento de infraestruturas na fachada		Substituição/ Remoção de toldos e sinalética comercial	
Recuperação/ Novo revestimento da fachada	x	Remoção de marquises, estendais, ...	
Ajuste cromático do edifício		Possibilidade de ampliação	
Tratamento/ Limpeza da empena lateral	x	Possibilidade de estacionamento	x

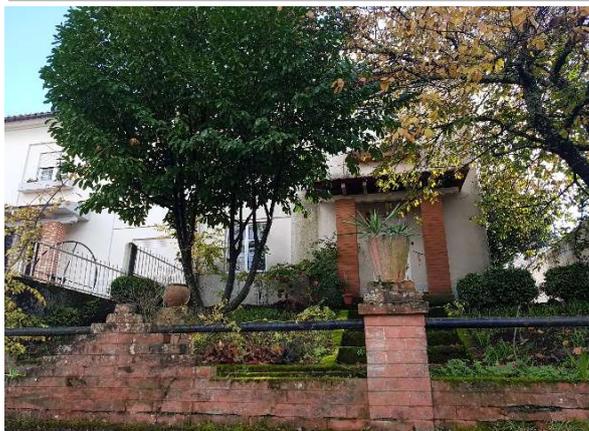
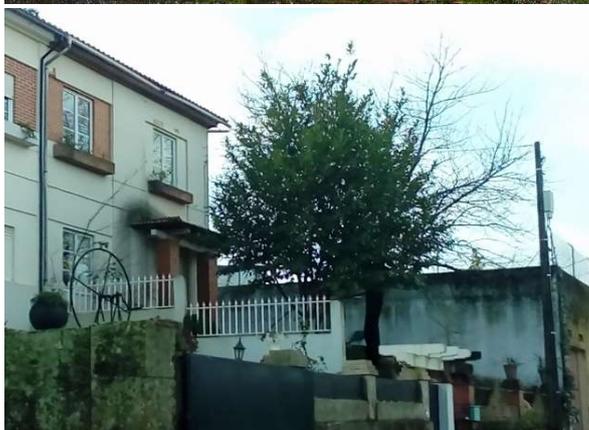
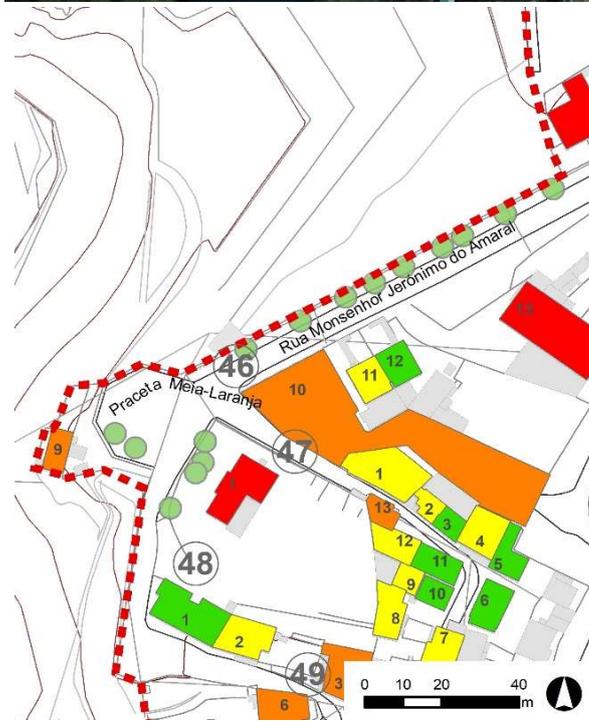
ID/ Número: **46.11**

Vãos	Cércea
Revestimento das paredes exteriores	D	Elementos no logradouro/ garagem
Infraestruturas/ Ar-condicionado		Caixilharias
Varandas/ Marquises/ Vitrais/ Frontão/ Cornija		Publicidade/ Toldos/ Montra

Valor Cultural / Patrimonial	De acompanhamento	Estado de conservação	Razoável
------------------------------	-------------------	-----------------------	----------

Terapêutica/ Tipo de Intervenção	Conservação
Prioridade de Intervenção	Sem urgência

Reparação/ Substituição de cobertura	x	Reposição da métrica original dos vãos	
Tratamento/ Limpeza do logradouro	x	Tratamento/ Substituição de caixilharias e portas	
Tratamento/ Limpeza de muros	x	Substituição/ Recuperação de gradeamentos	x
Reparação/ Substituição de tubos de queda e caleiras	x	Restauro de balcões em madeira	
Remoção/ Reposicionamento de infraestruturas na fachada	x	Substituição/ Remoção de toldos e sinalética comercial	
Recuperação/ Novo revestimento da fachada	x	Remoção de marquises, estendais, ...	
Ajuste cromático do edifício		Possibilidade de ampliação	
Tratamento/ Limpeza da empena lateral		Possibilidade de estacionamento

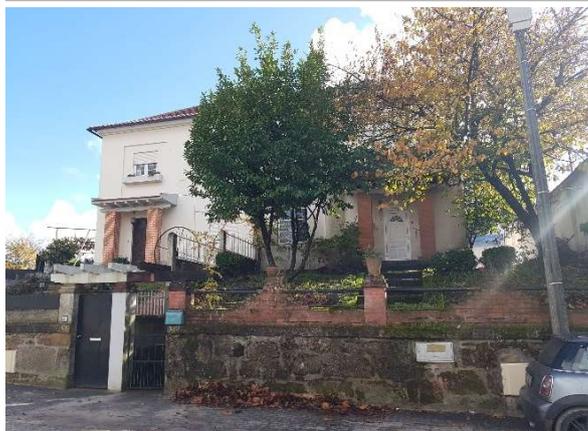
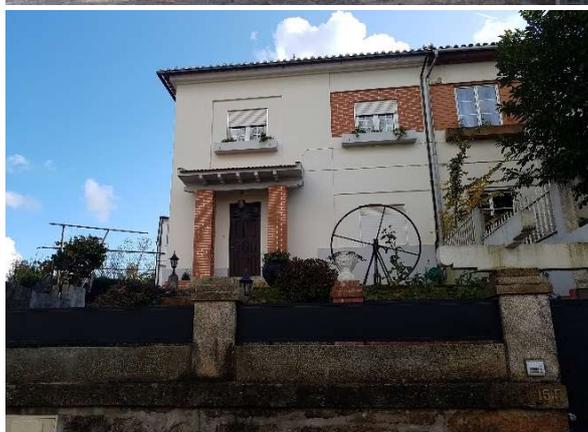
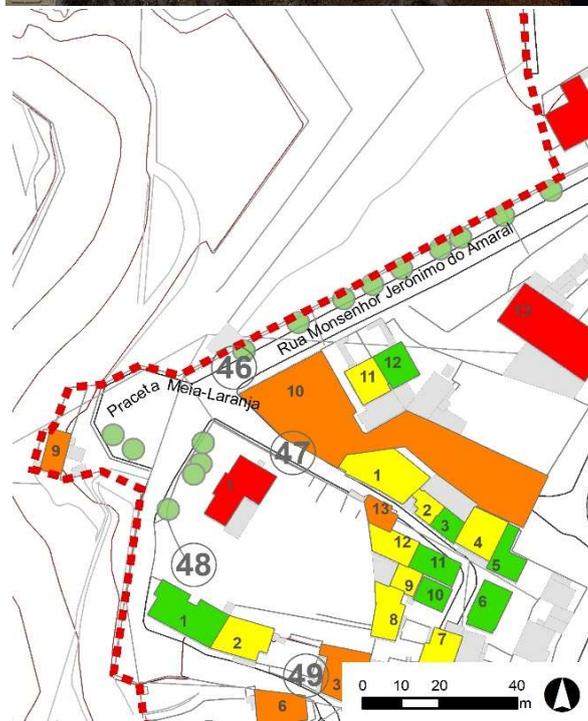
ID/ Número: **46.12**

Vãos	Cércea
Revestimento das paredes exteriores	Elementos no logradouro/ garagem
Infraestruturas/ Ar-condicionado	Caixilharias
Varandas/ Marquises/ Vitrais/ Frontão/ Cornija	Publicidade/ Toldos/ Montra

Valor Cultural / Patrimonial	De acompanhamento	Estado de conservação	Excelente/ Bom
------------------------------	-------------------	-----------------------	----------------

Terapêutica/ Tipo de Intervenção	Conservação
Prioridade de Intervenção	Sem necessidade

Reparação/ Substituição de cobertura		Reposição da métrica original dos vãos
Tratamento/ Limpeza do logradouro		Tratamento/ Substituição de caixilharias e portas
Tratamento/ Limpeza de muros	x	Substituição/ Recuperação de gradeamentos
Reparação/ Substituição de tubos de queda e caleiras		Restauro de balcões em madeira
Remoção/ Reposicionamento de infraestruturas na fachada	x	Substituição/ Remoção de toldos e sinalética comercial
Recuperação/ Novo revestimento da fachada		Remoção de marquises, estendais, ...
Ajuste cromático do edifício		Possibilidade de ampliação
Tratamento/ Limpeza da empena lateral		Possibilidade de estacionamento

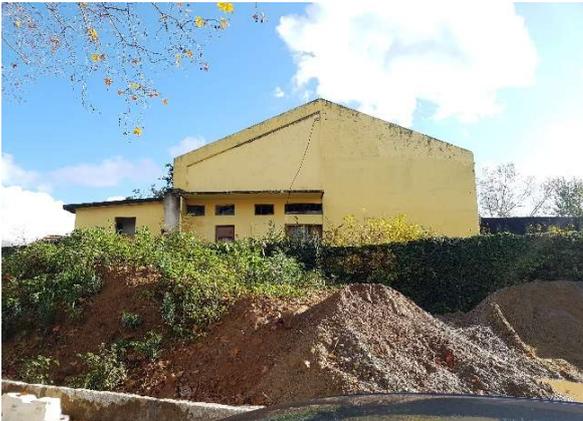
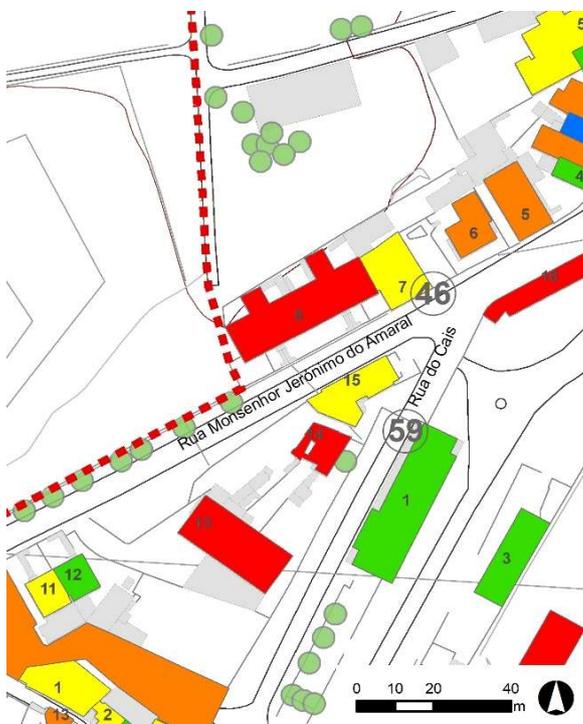
ID/ Número: **46.13**

Vãos	Cércea
Revestimento das paredes exteriores	Elementos no logradouro/ garagem D
Infraestruturas/ Ar-condicionado	Caixilharias D
Varandas/ Marquises/ Vitrais/ Frontão/ Cornija	Publicidade/ Toldos/ Montra

Reparação/ Substituição de cobertura	x	Reposição da métrica original dos vãos	
Tratamento/ Limpeza do logradouro	x	Tratamento/ Substituição de caixilharias e portas	x
Tratamento/ Limpeza de muros	x	Substituição/ Recuperação de gradeamentos	
Reparação/ Substituição de tubos de queda e caleiras		Restauro de balcões em madeira	
Remoção/ Reposicionamento de infraestruturas na fachada	x	Substituição/ Remoção de toldos e sinalética comercial	
Recuperação/ Novo revestimento da fachada	x	Remoção de marquises, estendais, ...	
Ajuste cromático do edifício		Possibilidade de ampliação	x
Tratamento/ Limpeza da empena lateral		Possibilidade de estacionamento	x

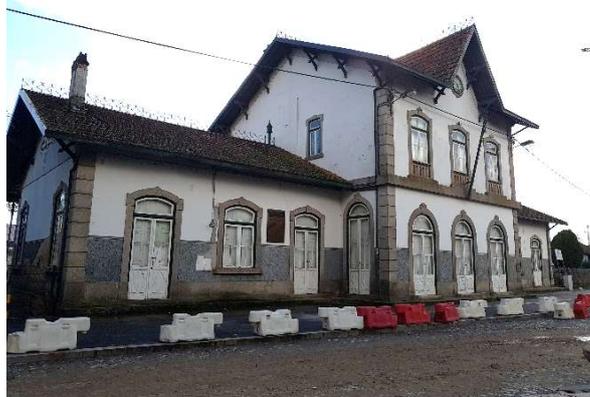
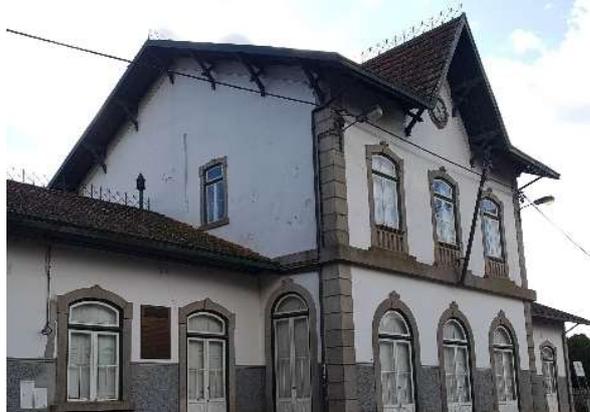
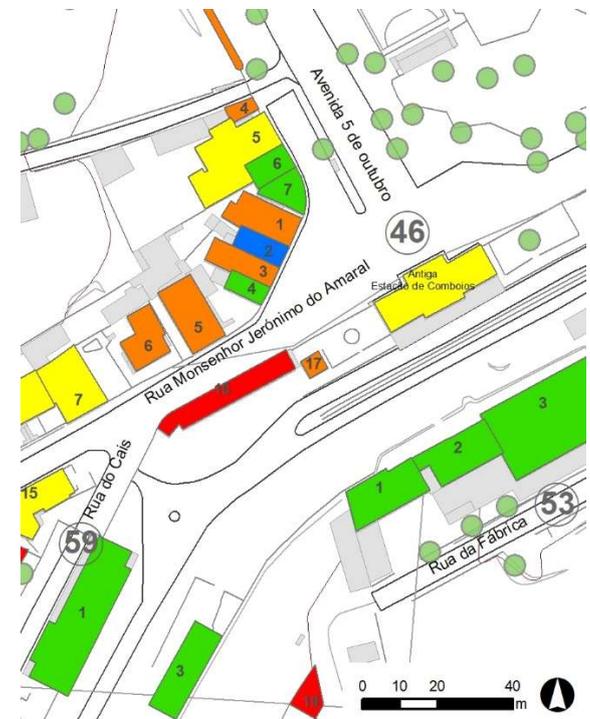
Obs Antiga Estação de Comboios

Reparação/ Substituição de cobertura	x	Reposição da métrica original dos vãos	
Tratamento/ Limpeza do logradouro	x	Tratamento/ Substituição de caixilharias e portas	x
Tratamento/ Limpeza de muros		Substituição/ Recuperação de gradeamentos	x
Reparação/ Substituição de tubos de queda e caleiras	x	Restauro de balcões em madeira	
Remoção/ Reposicionamento de infraestruturas na fachada	x	Substituição/ Remoção de toldos e sinalética comercial	
Recuperação/ Novo revestimento da fachada		Remoção de marquises, estendais, ...	
Ajuste cromático do edifício	x	Possibilidade de ampliação	x
Tratamento/ Limpeza da empena lateral		Possibilidade de estacionamento	x

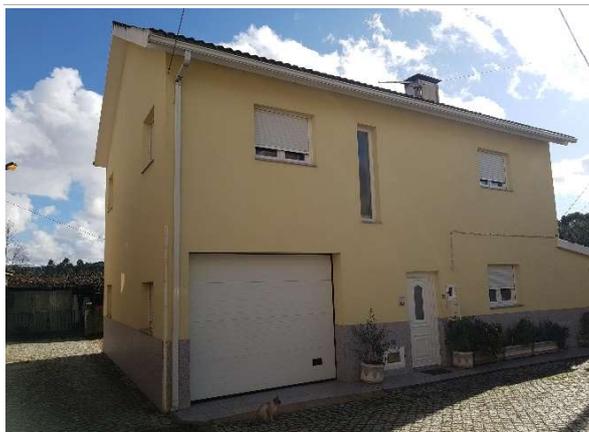
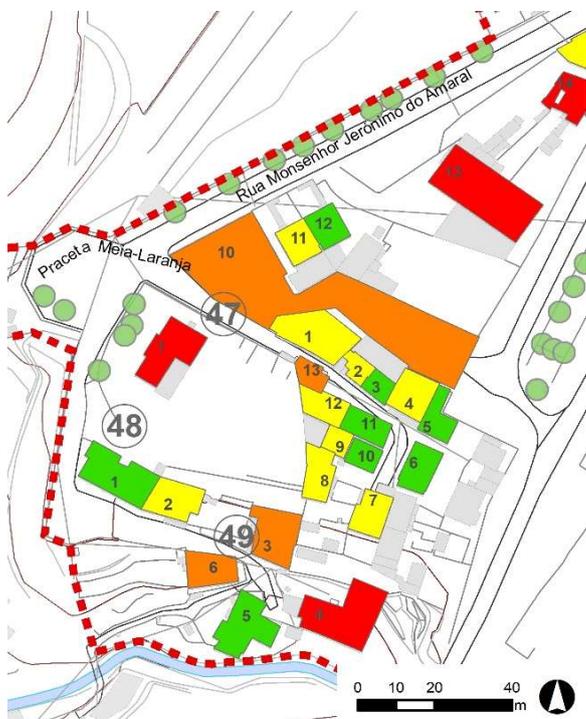
ID/ Número: **47.6**

Vãos	Cércea
Revestimento das paredes exteriores	Elementos no logradouro/ garagem
Infraestruturas/ Ar-condicionado	Caixilharias
Varandas/ Marquises/ Vitrais/ Frontão/ Cornija	Publicidade/ Toldos/ Montra

Valor Cultural / Patrimonial	Outros	Estado de conservação	Excelente/ Bom
------------------------------	--------	-----------------------	----------------

Terapêutica/ Tipo de Intervenção	Conservação
Prioridade de Intervenção	Sem necessidade

Reparação/ Substituição de cobertura		Reposição da métrica original dos vãos	
Tratamento/ Limpeza do logradouro		Tratamento/ Substituição de caixilharias e portas	
Tratamento/ Limpeza de muros		Substituição/ Recuperação de gradeamentos	
Reparação/ Substituição de tubos de queda e caleiras		Restauro de balcões em madeira	
Remoção/ Re posicionamento de infraestruturas na fachada	x	Substituição/ Remoção de toldos e sinalética comercial	
Recuperação/ Novo revestimento da fachada		Remoção de marquises, estendais, ...	
Ajuste cromático do edifício		Possibilidade de ampliação	
Tratamento/ Limpeza da empena lateral		Possibilidade de estacionamento	x

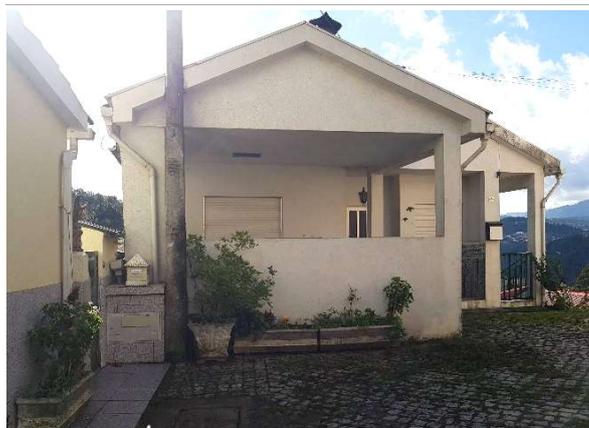
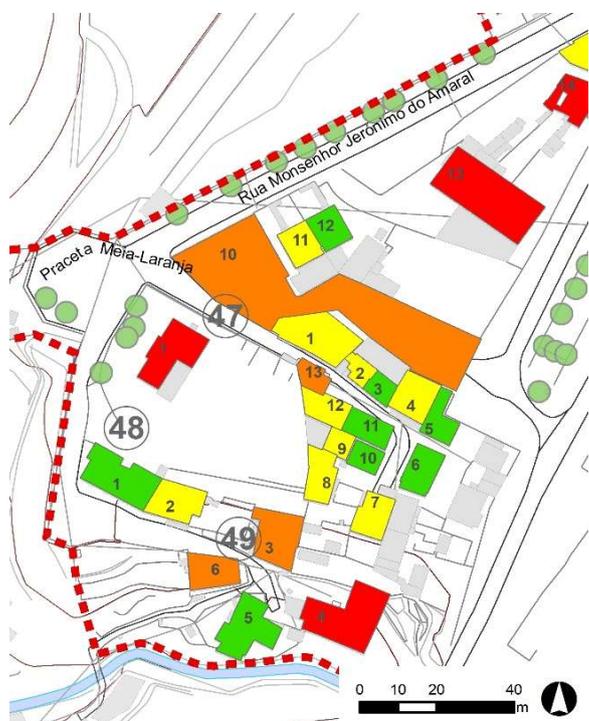
ID/ Número: **47.7**

Vãos	Cércea
Revestimento das paredes exteriores	Elementos no logradouro/ garagem D
Infraestruturas/ Ar-condicionado	Caixilharias
Varandas/ Marquises/ Vitrais/ Frontão/ Cornija	Publicidade/ Toldos/ Montra

Valor Cultural / Patrimonial	Outros	Estado de conservação	Razoável
------------------------------	--------	-----------------------	----------

Terapêutica/ Tipo de Intervenção Conservação

Prioridade de Intervenção Sem urgência

Reparação/ Substituição de cobertura	x	Reposição da métrica original dos vãos
Tratamento/ Limpeza do logradouro		Tratamento/ Substituição de caixilharias e portas
Tratamento/ Limpeza de muros		Substituição/ Recuperação de gradeamentos
Reparação/ Substituição de tubos de queda e caleiras	x	Restauro de balcões em madeira
Remoção/ Re posicionamento de infraestruturas na fachada	x	Substituição/ Remoção de toldos e sinalética comercial
Recuperação/ Novo revestimento da fachada		Remoção de marquises, estendais, ... x
Ajuste cromático do edifício	x	Possibilidade de ampliação
Tratamento/ Limpeza da empena lateral		Possibilidade de estacionamento x

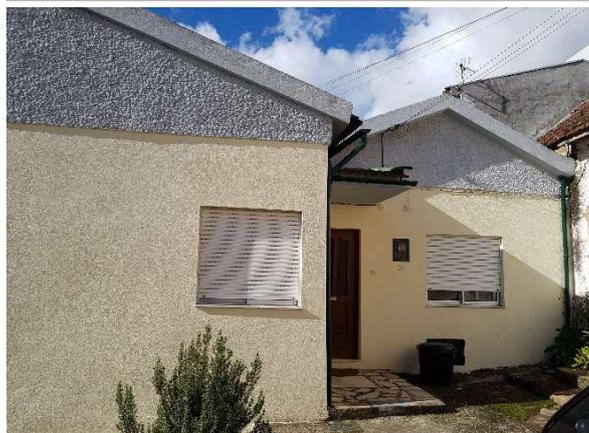
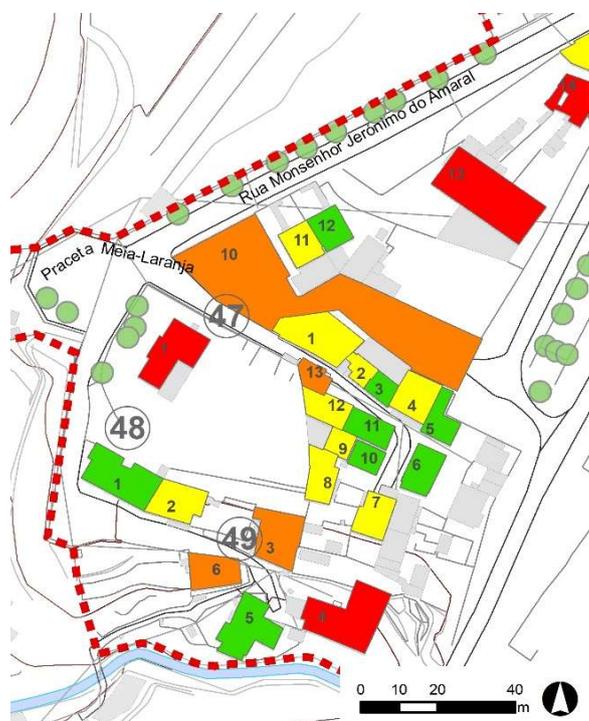
ID/ Número: **47.8**

Vãos	Cércea
Revestimento das paredes exteriores	Elementos no logradouro/ garagem D
Infraestruturas/ Ar-condicionado	Caixilharias
Varandas/ Marquises/ Vitrais/ Frontão/ Cornija	Publicidade/ Toldos/ Montra

Valor Cultural / Patrimonial	Outros	Estado de conservação	Razoável
------------------------------	--------	-----------------------	----------

Terapêutica/ Tipo de Intervenção Conservação

Prioridade de Intervenção Sem urgência

Reparação/ Substituição de cobertura	x	Reposição da métrica original dos vãos
Tratamento/ Limpeza do logradouro	x	Tratamento/ Substituição de caixilharias e portas
Tratamento/ Limpeza de muros		Substituição/ Recuperação de gradeamentos
Reparação/ Substituição de tubos de queda e caleiras	x	Restauro de balcões em madeira
Remoção/ Reposicionamento de infraestruturas na fachada	x	Substituição/ Remoção de toldos e sinalética comercial
Recuperação/ Novo revestimento da fachada		Remoção de marquises, estendais, ...
Ajuste cromático do edifício		Possibilidade de ampliação x
Tratamento/ Limpeza da empena lateral		Possibilidade de estacionamento x

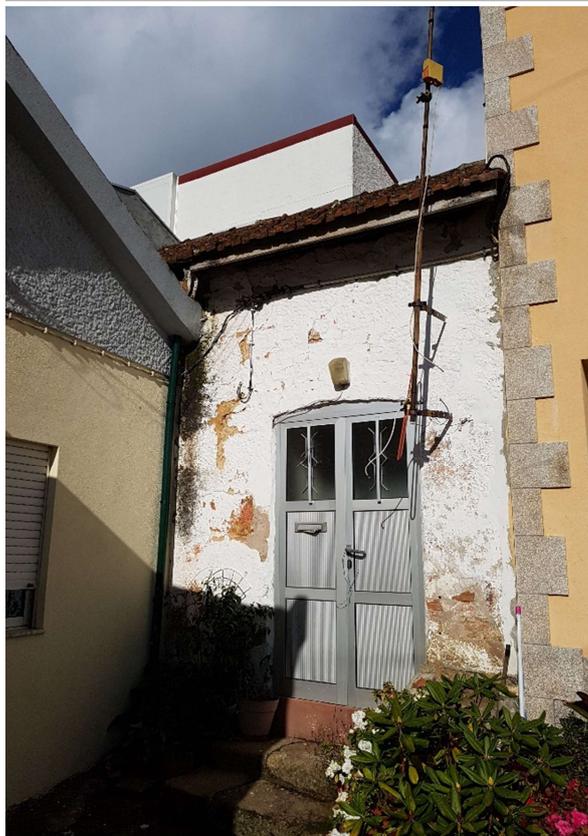
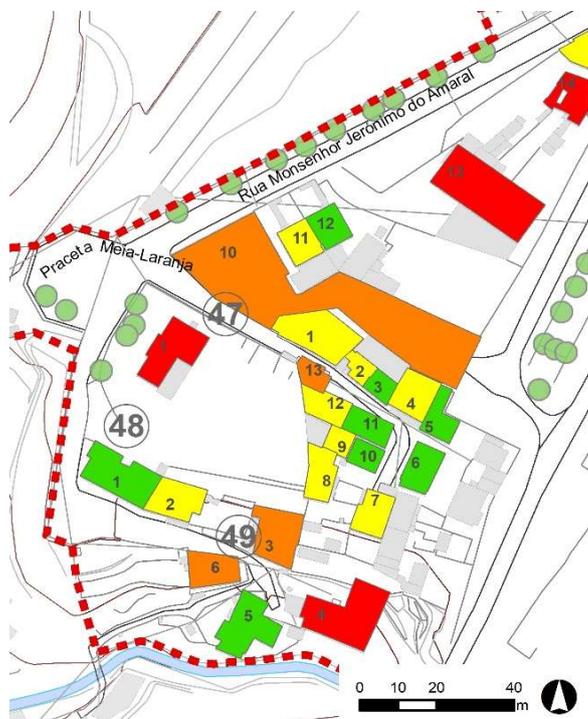
ID/ Número: **47.9**

Vãos	Cércea
Revestimento das paredes exteriores	Elementos no logradouro/ garagem
Infraestruturas/ Ar-condicionado	Caixilharias D
Varandas/ Marquises/ Vitrais/ Frontão/ Cornija	Publicidade/ Toldos/ Montra

Valor Cultural / Patrimonial	Outros	Estado de conservação	Razoável
------------------------------	--------	-----------------------	----------

Terapêutica/ Tipo de Intervenção Conservação

Prioridade de Intervenção Sem urgência

Reparação/ Substituição de cobertura	x	Reposição da métrica original dos vãos	
Tratamento/ Limpeza do logradouro		Tratamento/ Substituição de caixilharias e portas	x
Tratamento/ Limpeza de muros		Substituição/ Recuperação de gradeamentos	
Reparação/ Substituição de tubos de queda e caleiras	x	Restauro de balcões em madeira	
Remoção/ Reposicionamento de infraestruturas na fachada	x	Substituição/ Remoção de toldos e sinalética comercial	
Recuperação/ Novo revestimento da fachada	x	Remoção de marquises, estendais, ...	x
Ajuste cromático do edifício		Possibilidade de ampliação	
Tratamento/ Limpeza da empena lateral		Possibilidade de estacionamento

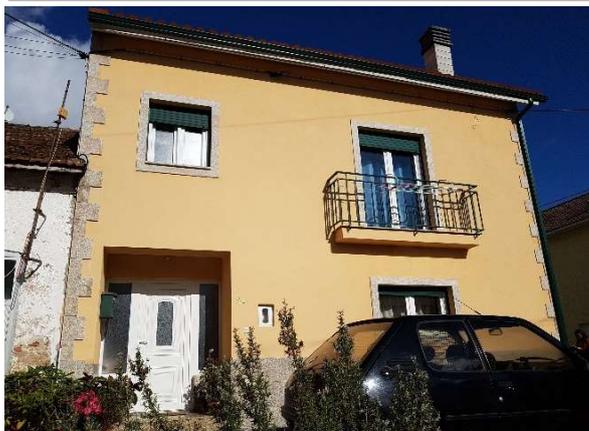
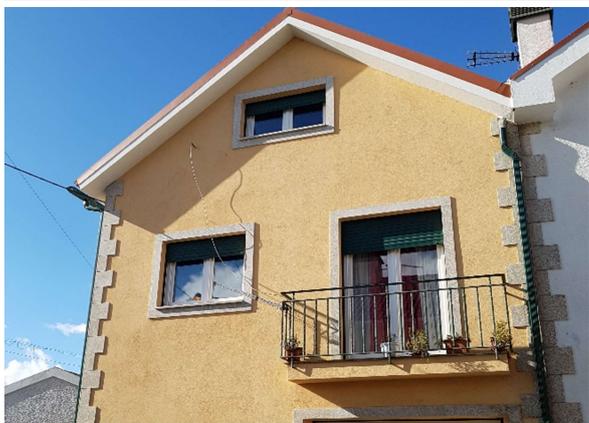
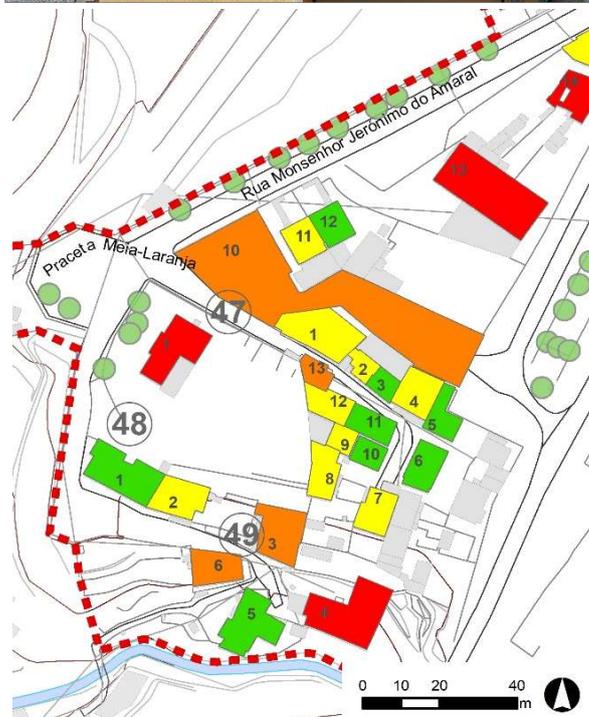
ID/ Número: **47.10**

Valor Cultural / Patrimonial	Outros	Estado de conservação	Excelente/ Bom
------------------------------	--------	-----------------------	----------------

Terapêutica/ Tipo de Intervenção	Conservação
Prioridade de Intervenção	Sem necessidade

Reparação/ Substituição de cobertura		Reposição da métrica original dos vãos	
Tratamento/ Limpeza do logradouro		Tratamento/ Substituição de caixilharias e portas	
Tratamento/ Limpeza de muros		Substituição/ Recuperação de gradeamentos	
Reparação/ Substituição de tubos de queda e caleiras		Restauro de balcões em madeira	
Remoção/ Reposicionamento de infraestruturas na fachada	x	Substituição/ Remoção de toldos e sinalética comercial	
Recuperação/ Novo revestimento da fachada		Remoção de marquises, estendais, ...	x
Ajuste cromático do edifício		Possibilidade de ampliação	
Tratamento/ Limpeza da empena lateral		Possibilidade de estacionamento	x

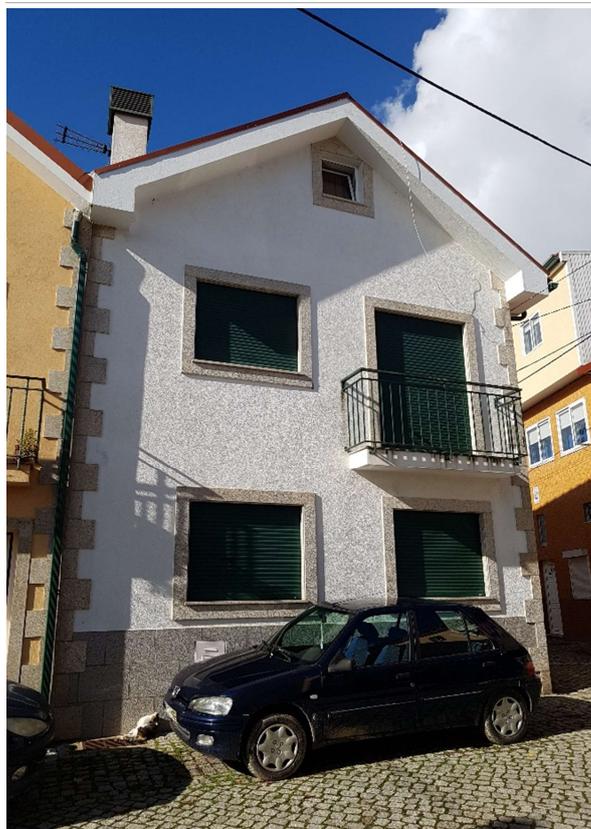
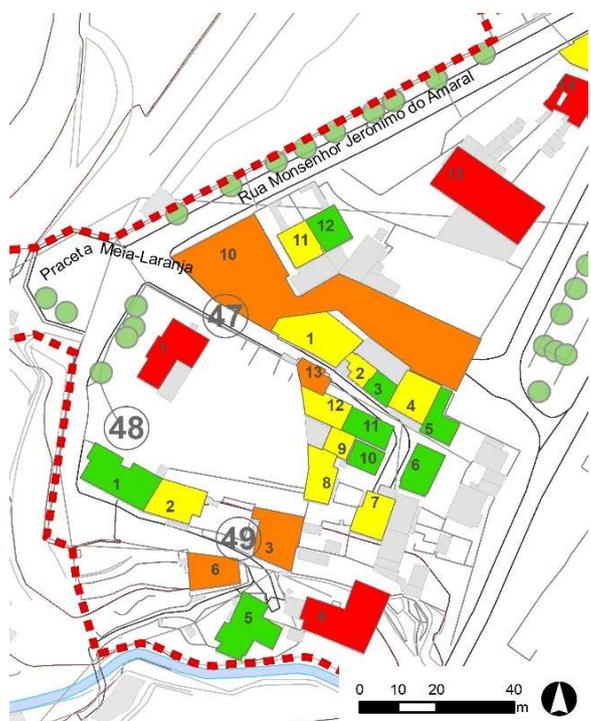
ID/ Número: **47.11**

Valor Cultural / Patrimonial	Outros	Estado de conservação	Excelente/ Bom
------------------------------	--------	-----------------------	----------------

Terapêutica/ Tipo de Intervenção Conservação

Prioridade de Intervenção Sem necessidade

Reparação/ Substituição de cobertura	x	Reposição da métrica original dos vãos	
Tratamento/ Limpeza do logradouro		Tratamento/ Substituição de caixilharias e portas	
Tratamento/ Limpeza de muros		Substituição/ Recuperação de gradeamentos	
Reparação/ Substituição de tubos de queda e caleiras		Restauro de balcões em madeira	
Remoção/ Reposicionamento de infraestruturas na fachada	x	Substituição/ Remoção de toldos e sinalética comercial	
Recuperação/ Novo revestimento da fachada		Remoção de marquises, estendais, ...	x
Ajuste cromático do edifício		Possibilidade de ampliação	
Tratamento/ Limpeza da empena lateral		Possibilidade de estacionamento
