ORU DO CENTRO DE VILA REAL
FICHA DE DIAGNÓSTICO E TERAPÊUTICA DO EDIFICADO

Localização/ Morada: Rua D. Pedro de Castro

ID/ Número: **3.15**

Data: julho 2020

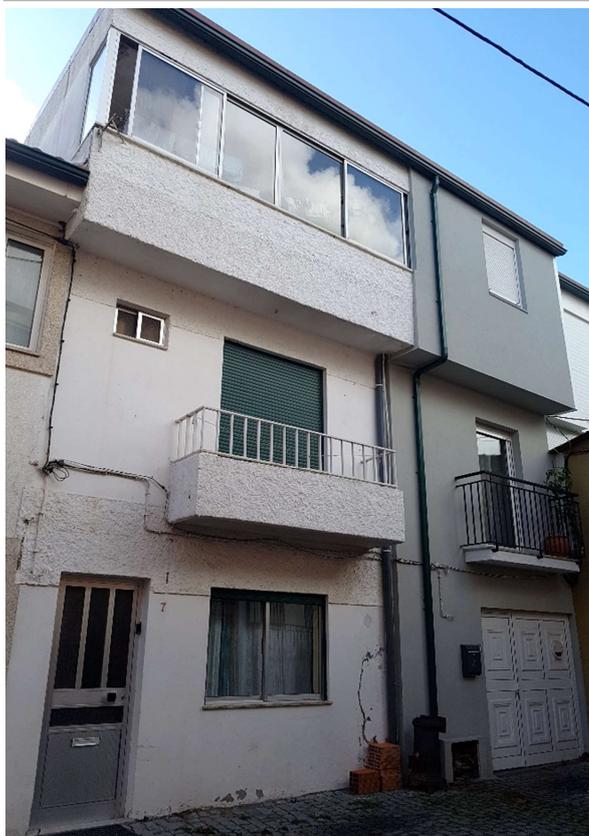
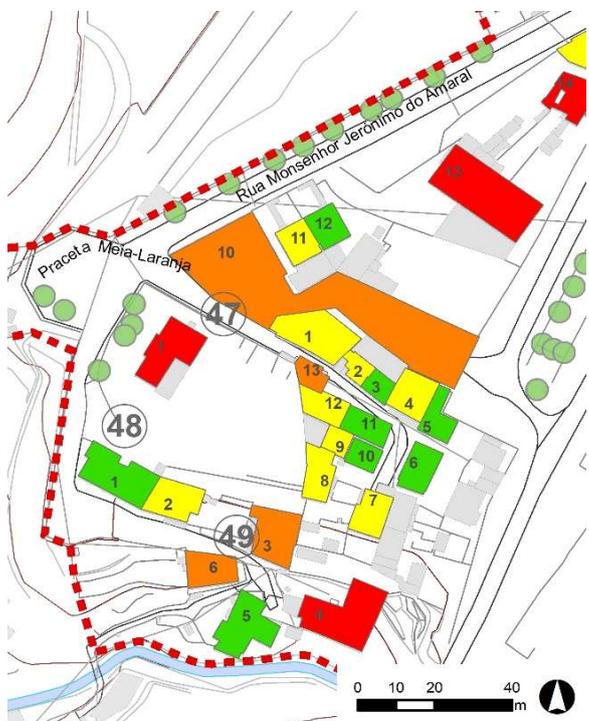
ID/ Número: **47.12**

Valor Cultural / Patrimonial	Outros	Estado de conservação	Razoável
------------------------------	--------	-----------------------	----------

Terapêutica/ Tipo de Intervenção	Conservação
Prioridade de Intervenção	Sem urgência

Reparação/ Substituição de cobertura		Reposição da métrica original dos vãos	
Tratamento/ Limpeza do logradouro		Tratamento/ Substituição de caixilharias e portas	x
Tratamento/ Limpeza de muros		Substituição/ Recuperação de gradeamentos	
Reparação/ Substituição de tubos de queda e caleiras		Restauro de balcões em madeira	
Remoção/ Reposicionamento de infraestruturas na fachada	x	Substituição/ Remoção de toldos e sinalética comercial	
Recuperação/ Novo revestimento da fachada	x	Remoção de marquises, estendais, ...	x
Ajuste cromático do edifício		Possibilidade de ampliação	
Tratamento/ Limpeza da empena lateral		Possibilidade de estacionamento

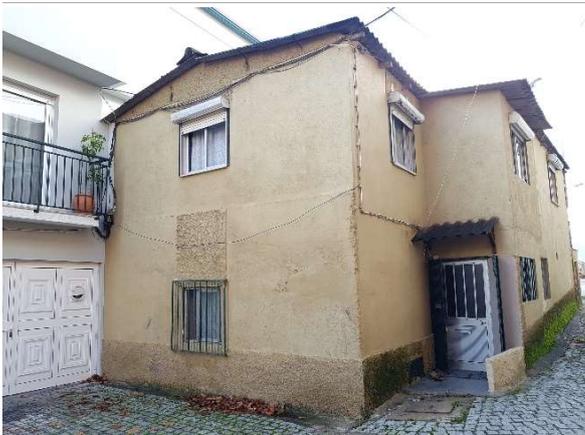
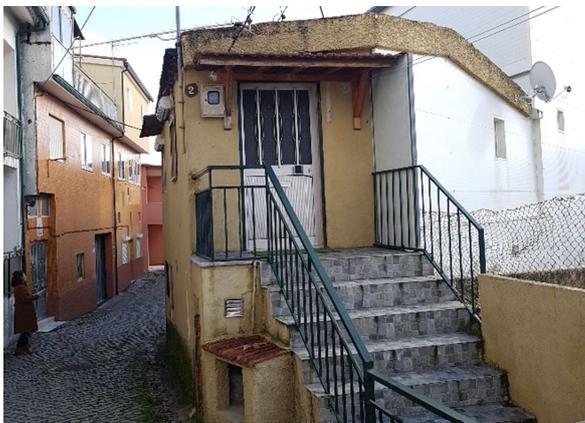
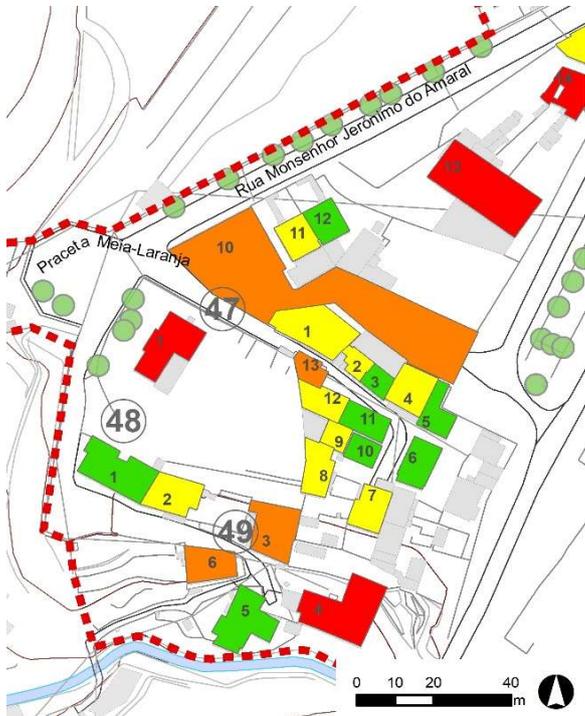
ID/ Número: **47.13**

Vãos		Cércea	
Revestimento das paredes exteriores	D	Elementos no logradouro/ garagem	
Infraestruturas/ Ar-condicionado	D	Caixilharias	D
Varandas/ Marquises/ Vitrais/ Frontão/ Cornija		Publicidade/ Toldos/ Montra

Valor Cultural / Patrimonial	Outros	Estado de conservação	Mau
------------------------------	--------	-----------------------	-----

Terapêutica/ Tipo de Intervenção	Renovação
Prioridade de Intervenção	Urgente

Reparação/ Substituição de cobertura	x	Reposição da métrica original dos vãos	
Tratamento/ Limpeza do logradouro		Tratamento/ Substituição de caixilharias e portas	x
Tratamento/ Limpeza de muros		Substituição/ Recuperação de gradeamentos	
Reparação/ Substituição de tubos de queda e caleiras	x	Restauro de balcões em madeira	
Remoção/ Re posicionamento de infraestruturas na fachada	x	Substituição/ Remoção de toldos e sinalética comercial	
Recuperação/ Novo revestimento da fachada	x	Remoção de marquises, estendais, ...	
Ajuste cromático do edifício		Possibilidade de ampliação	
Tratamento/ Limpeza da empena lateral		Possibilidade de estacionamento

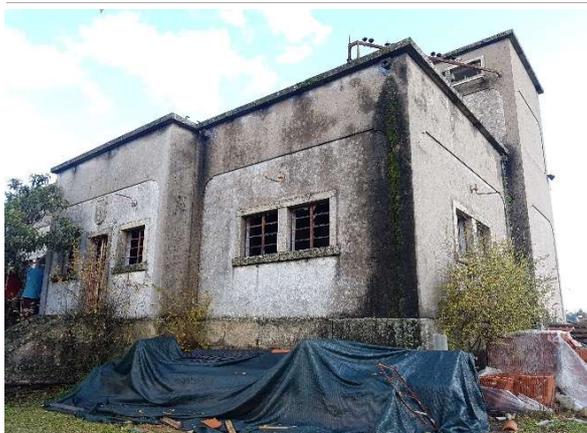
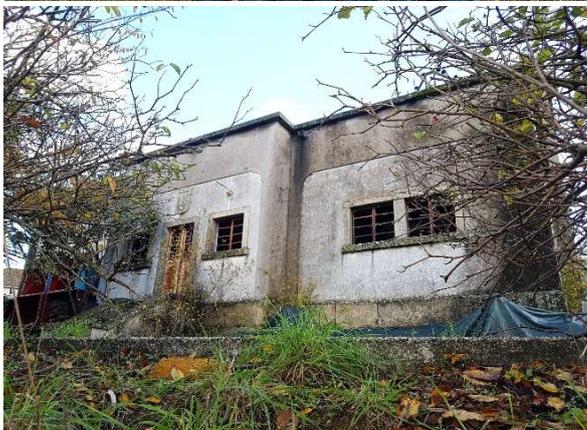
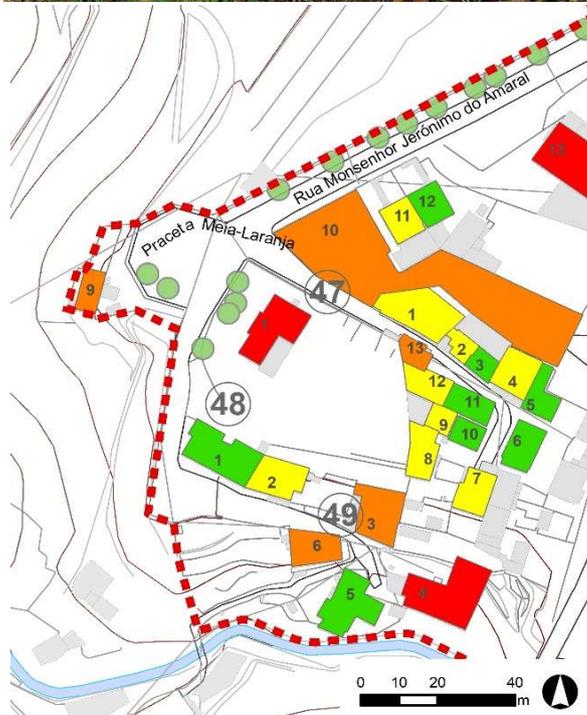
ID/ Número: **48.1**

Vãos	V	Cércea
Revestimento das paredes exteriores			Elementos no logradouro/ garagem
Infraestruturas/ Ar-condicionado			Caixilharias V
Varandas/ Marquises/ Vitrais/ Frontão/ Cornija			Publicidade/ Toldos/ Montra

Valor Cultural / Patrimonial	De qualidade	Estado de conservação	Péssimo
------------------------------	--------------	-----------------------	---------

Terapêutica/ Tipo de Intervenção: Restauro

Prioridade de Intervenção: Muito urgente

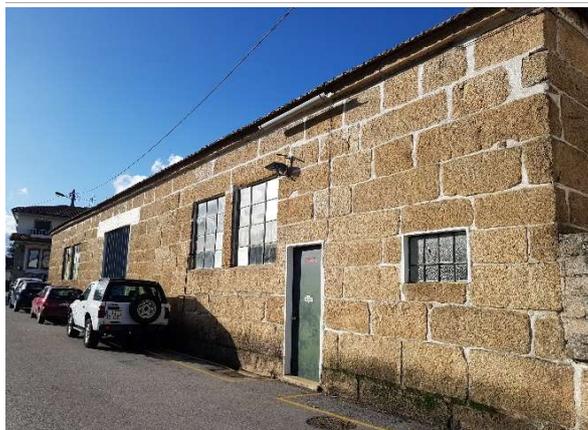
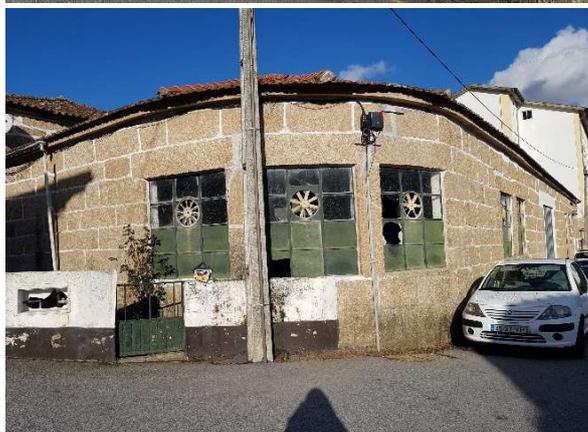
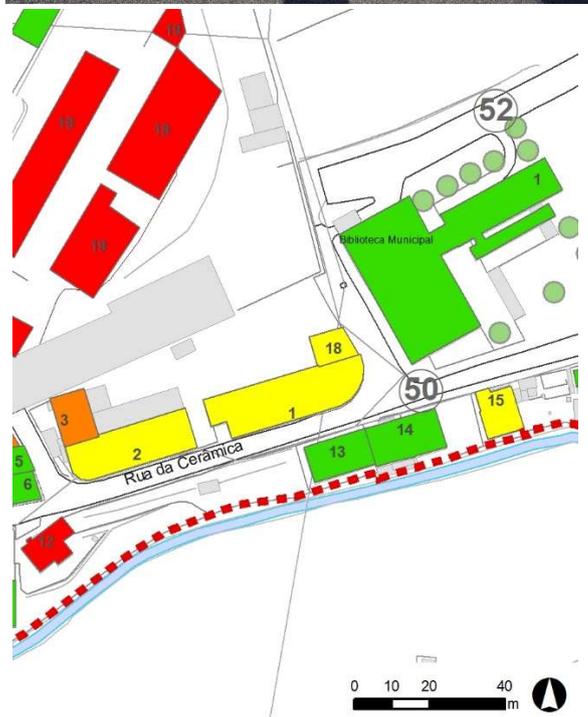
ID/ Número: **50.2**

Valor Cultural / Patrimonial	De acompanhamento	Estado de conservação	Razoável
------------------------------	-------------------	-----------------------	----------

Terapêutica/ Tipo de Intervenção: Revitalização

Prioridade de Intervenção: Sem urgência

Reparação/ Substituição de cobertura	x	Reposição da métrica original dos vãos	
Tratamento/ Limpeza do logradouro	x	Tratamento/ Substituição de caixilharias e portas	x
Tratamento/ Limpeza de muros	x	Substituição/ Recuperação de gradeamentos	
Reparação/ Substituição de tubos de queda e caleiras	x	Restauro de balcões em madeira	
Remoção/ Reposicionamento de infraestruturas na fachada	x	Substituição/ Remoção de toldos e sinalética comercial	
Recuperação/ Novo revestimento da fachada		Remoção de marquises, estendais, ...	
Ajuste cromático do edifício		Possibilidade de ampliação	x
Tratamento/ Limpeza da empena lateral		Possibilidade de estacionamento	x

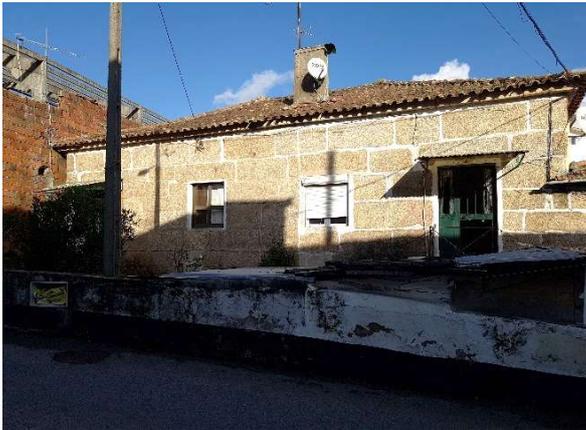
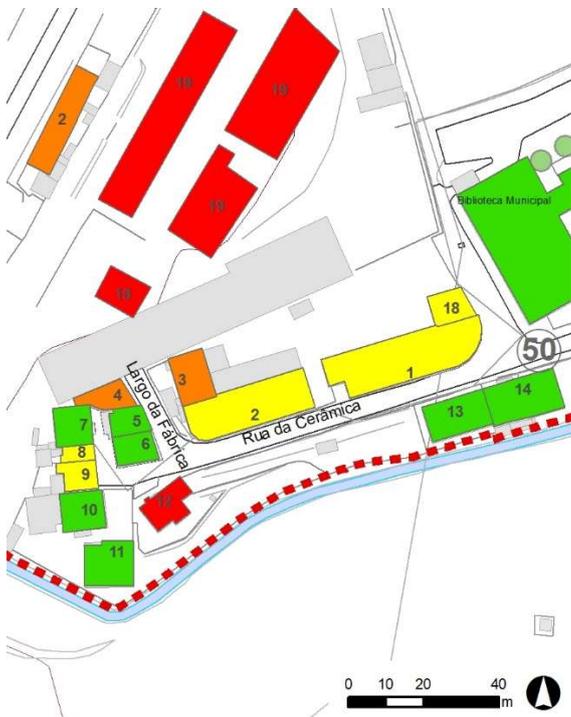
ID/ Número: **50.3**

Vãos	Cércea
Revestimento das paredes exteriores	Elementos no logradouro/ garagem D
Infraestruturas/ Ar-condicionado	Caixilharias
Varandas/ Marquises/ Vitrais/ Frontão/ Cornija	Publicidade/ Toldos/ Montra

Valor Cultural / Patrimonial	De acompanhamento	Estado de conservação	Mau
------------------------------	-------------------	-----------------------	-----

Terapêutica/ Tipo de Intervenção	Reabilitação
Prioridade de Intervenção	Urgente

Reparação/ Substituição de cobertura	x	Reposição da métrica original dos vãos	
Tratamento/ Limpeza do logradouro	x	Tratamento/ Substituição de caixilharias e portas	x
Tratamento/ Limpeza de muros	x	Substituição/ Recuperação de gradeamentos	x
Reparação/ Substituição de tubos de queda e caleiras		Restauro de balcões em madeira	
Remoção/ Reposicionamento de infraestruturas na fachada	x	Substituição/ Remoção de toldos e sinalética comercial	
Recuperação/ Novo revestimento da fachada		Remoção de marquises, estendais, ...	x
Ajuste cromático do edifício		Possibilidade de ampliação	
Tratamento/ Limpeza da empena lateral		Possibilidade de estacionamento

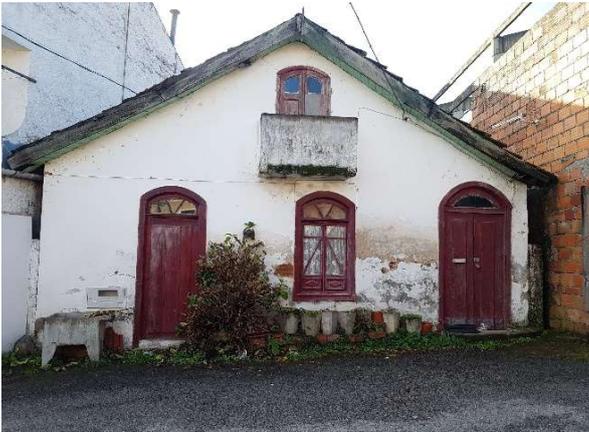
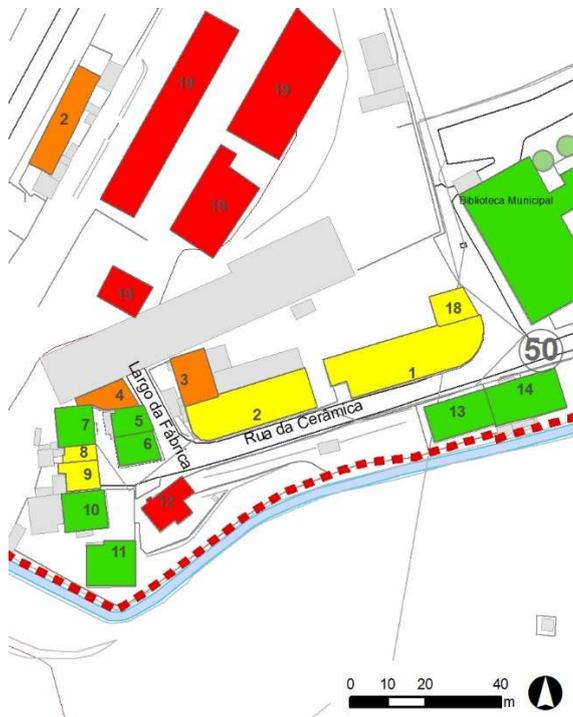
ID/ Número: **50.4**

Valor Cultural / Patrimonial	De qualidade	Estado de conservação	Mau
------------------------------	--------------	-----------------------	-----

Terapêutica/ Tipo de Intervenção	Restauro
Prioridade de Intervenção	Urgente

Reparação/ Substituição de cobertura	x	Reposição da métrica original dos vãos	
Tratamento/ Limpeza do logradouro		Tratamento/ Substituição de caixilharias e portas	x
Tratamento/ Limpeza de muros		Substituição/ Recuperação de gradeamentos	
Reparação/ Substituição de tubos de queda e caleiras		Restauro de balcões em madeira	
Remoção/ Reposicionamento de infraestruturas na fachada	x	Substituição/ Remoção de toldos e sinalética comercial	
Recuperação/ Novo revestimento da fachada	x	Remoção de marquises, estendais, ...	
Ajuste cromático do edifício		Possibilidade de ampliação	
Tratamento/ Limpeza da empena lateral		Possibilidade de estacionamento

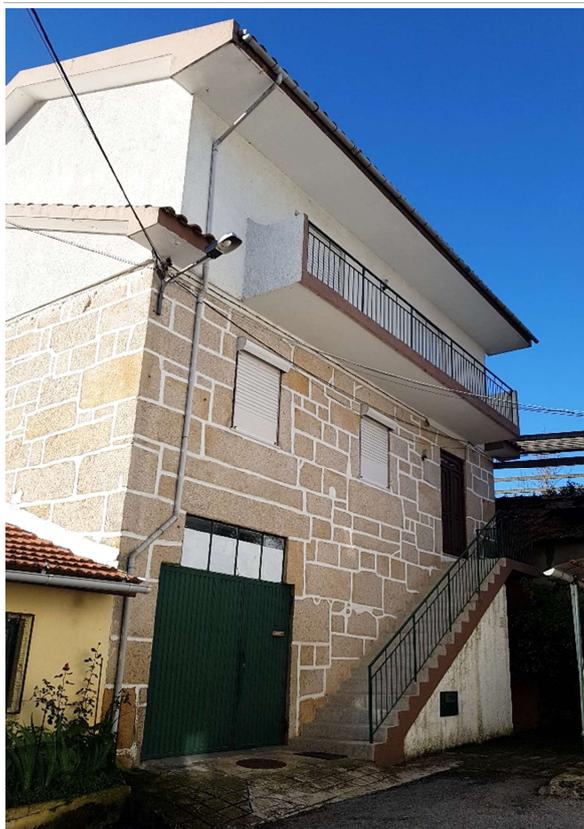
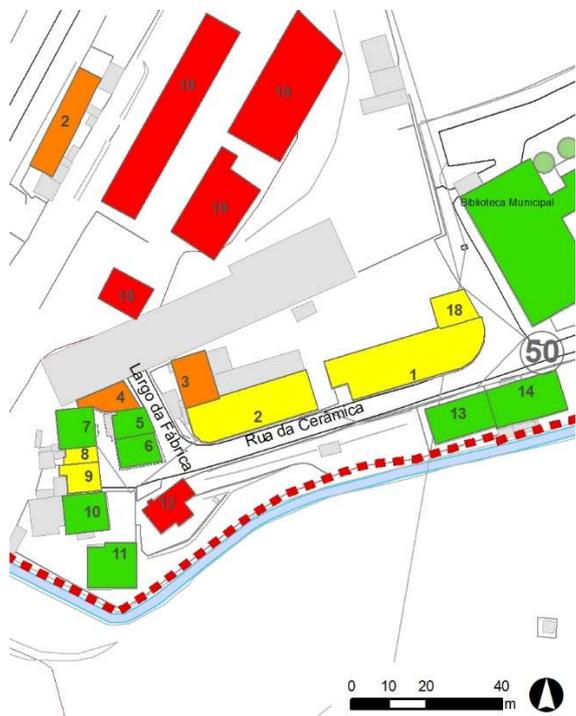
ID/ Número: **50.7**

Vãos	Cércea
Revestimento das paredes exteriores	Elementos no logradouro/ garagem
Infraestruturas/ Ar-condicionado	Caixilharias D
Varandas/ Marquises/ Vitrais/ Frontão/ Cornija	Publicidade/ Toldos/ Montra

Valor Cultural / Patrimonial	De acompanhamento	Estado de conservação	Excelente/ Bom
------------------------------	-------------------	-----------------------	----------------

Terapêutica/ Tipo de Intervenção	Conservação
Prioridade de Intervenção	Sem necessidade

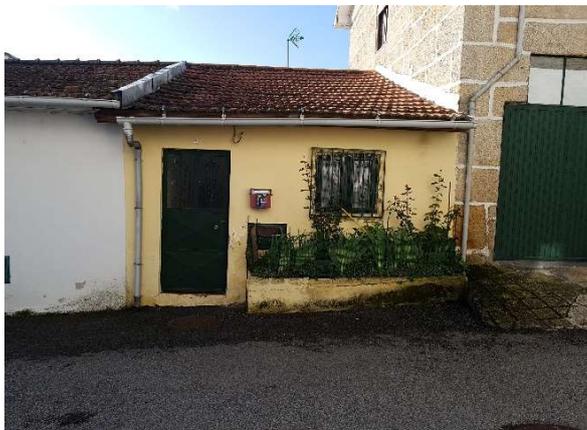
ID/ Número: **50.8**

Vãos	Cércea
Revestimento das paredes exteriores	Elementos no logradouro/ garagem
Infraestruturas/ Ar-condicionado	Caixilharias D
Varandas/ Marquises/ Vitrais/ Frontão/ Cornija	Publicidade/ Toldos/ Montra

Valor Cultural / Patrimonial	Outros	Estado de conservação	Razoável
------------------------------	--------	-----------------------	----------

Terapêutica/ Tipo de Intervenção Conservação

Prioridade de Intervenção Sem urgência

Reparação/ Substituição de cobertura	x	Reposição da métrica original dos vãos	
Tratamento/ Limpeza do logradouro	x	Tratamento/ Substituição de caixilharias e portas	x
Tratamento/ Limpeza de muros		Substituição/ Recuperação de gradeamentos	
Reparação/ Substituição de tubos de queda e caleiras	x	Restauro de balcões em madeira	
Remoção/ Reposicionamento de infraestruturas na fachada	x	Substituição/ Remoção de toldos e sinalética comercial	
Recuperação/ Novo revestimento da fachada		Remoção de marquises, estendais, ...	x
Ajuste cromático do edifício	x	Possibilidade de ampliação	
Tratamento/ Limpeza da empena lateral		Possibilidade de estacionamento

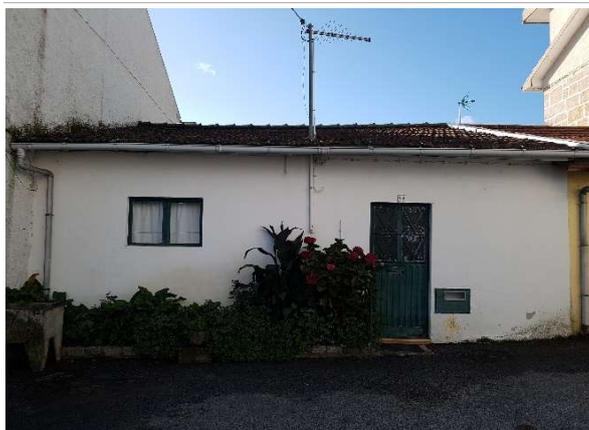
ID/ Número: **50.9**

Vãos	Cércea
Revestimento das paredes exteriores	Elementos no logradouro/ garagem
Infraestruturas/ Ar-condicionado	Caixilharias D
Varandas/ Marquises/ Vitrais/ Frontão/ Cornija	Publicidade/ Toldos/ Montra

Valor Cultural / Patrimonial	Outros	Estado de conservação	Razoável
------------------------------	--------	-----------------------	----------

Terapêutica/ Tipo de Intervenção Conservação

Prioridade de Intervenção Sem urgência

Reparação/ Substituição de cobertura	x	Reposição da métrica original dos vãos	
Tratamento/ Limpeza do logradouro	x	Tratamento/ Substituição de caixilharias e portas	x
Tratamento/ Limpeza de muros		Substituição/ Recuperação de gradeamentos	
Reparação/ Substituição de tubos de queda e caleiras	x	Restauro de balcões em madeira	
Remoção/ Reposicionamento de infraestruturas na fachada	x	Substituição/ Remoção de toldos e sinalética comercial	
Recuperação/ Novo revestimento da fachada		Remoção de marquises, estendais, ...	x
Ajuste cromático do edifício	x	Possibilidade de ampliação	
Tratamento/ Limpeza da empena lateral		Possibilidade de estacionamento

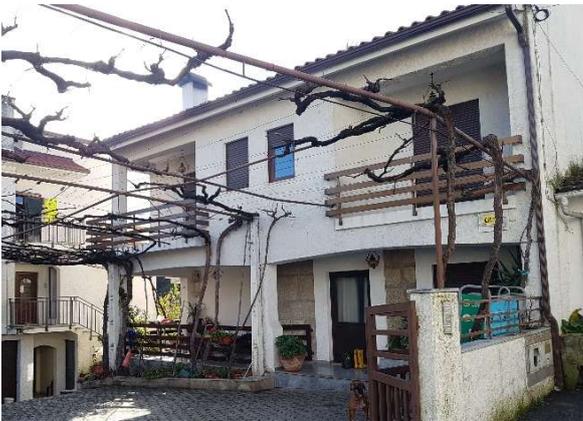
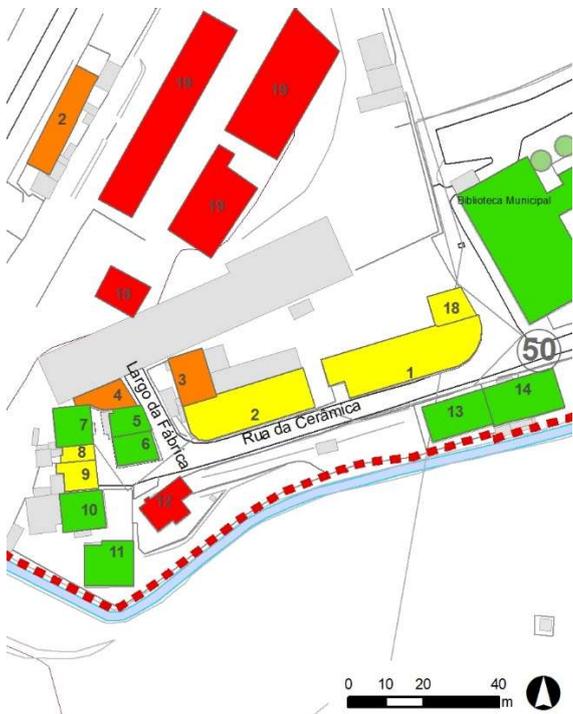
ID/ Número: **50.10**

Valor Cultural / Patrimonial	Outros	Estado de conservação	Excelente/ Bom
------------------------------	--------	-----------------------	----------------

Terapêutica/ Tipo de Intervenção	Conservação
Prioridade de Intervenção	Sem necessidade

Reparação/ Substituição de cobertura		Reposição da métrica original dos vãos
Tratamento/ Limpeza do logradouro		Tratamento/ Substituição de caixilharias e portas
Tratamento/ Limpeza de muros	x	Substituição/ Recuperação de gradeamentos
Reparação/ Substituição de tubos de queda e caleiras		Restauro de balcões em madeira
Remoção/ Reposicionamento de infraestruturas na fachada	x	Substituição/ Remoção de toldos e sinalética comercial
Recuperação/ Novo revestimento da fachada		Remoção de marquises, estendais, ...
Ajuste cromático do edifício		Possibilidade de ampliação
Tratamento/ Limpeza da empena lateral		Possibilidade de estacionamento

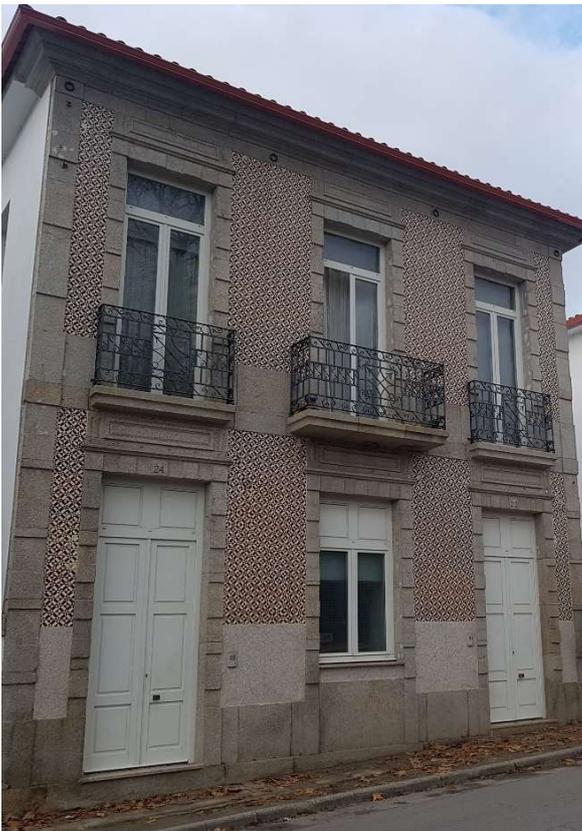
ID/ Número: **51.3**

Vãos		Cércea	
Revestimento das paredes exteriores	V	Elementos no logradouro/ garagem	V
Infraestruturas/ Ar-condicionado		Caixilharias	V
Varandas/ Marquises/ Vitrais/ Frontão/ Cornija		Publicidade/ Toldos/ Montra

Valor Cultural / Patrimonial	De qualidade	Estado de conservação	Excelente/ Bom
------------------------------	--------------	-----------------------	----------------

Terapêutica/ Tipo de Intervenção	Conservação
Prioridade de Intervenção	Sem necessidade

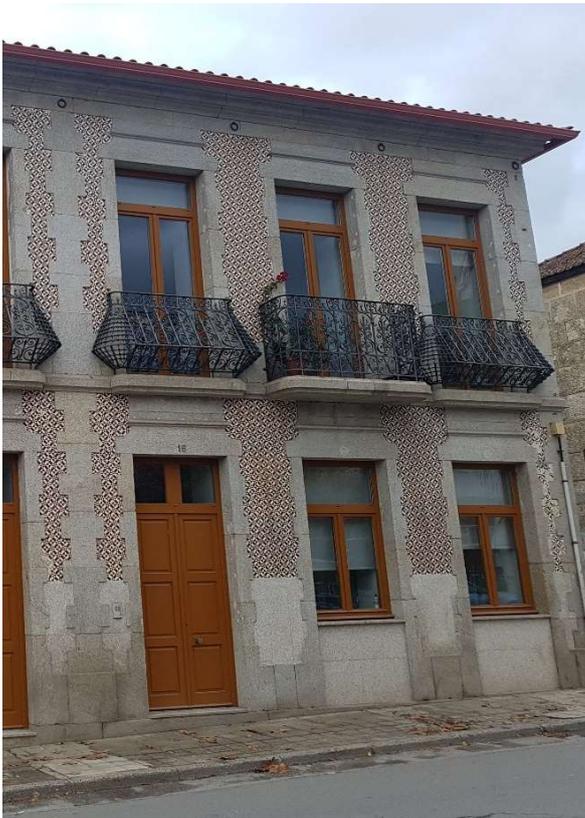
ID/ Número: **51.5**

Valor Cultural / Patrimonial	De qualidade	Estado de conservação	Excelente/ Bom
------------------------------	--------------	-----------------------	----------------

Terapêutica/ Tipo de Intervenção	Conservação
Prioridade de Intervenção	Sem necessidade

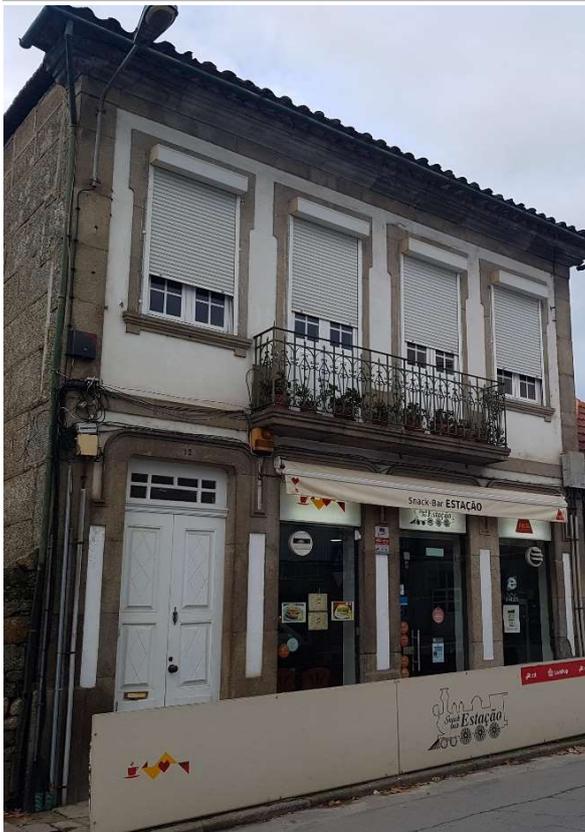
ID/ Número: **51.6**

Vãos		Cércea
Revestimento das paredes exteriores		Elementos no logradouro/ garagem
Infraestruturas/ Ar-condicionado	D	Caixilharias
Varandas/ Marquises/ Vitrais/ Frontão/ Cornija		Publicidade/ Toldos/ Montra

Valor Cultural / Patrimonial	De acompanhamento	Estado de conservação	Razoável
------------------------------	-------------------	-----------------------	----------

Terapêutica/ Tipo de Intervenção Revitalização

Prioridade de Intervenção Sem urgência

Reparação/ Substituição de cobertura	x	Reposição da métrica original dos vãos
Tratamento/ Limpeza do logradouro		Tratamento/ Substituição de caixilharias e portas
Tratamento/ Limpeza de muros		Substituição/ Recuperação de gradeamentos
Reparação/ Substituição de tubos de queda e caleiras	x	Restauro de balcões em madeira
Remoção/ Reposicionamento de infraestruturas na fachada	x	Substituição/ Remoção de toldos e sinalética comercial
Recuperação/ Novo revestimento da fachada	x	Remoção de marquises, estendais, ...
Ajuste cromático do edifício		Possibilidade de ampliação
Tratamento/ Limpeza da empena lateral	x	Possibilidade de estacionamento

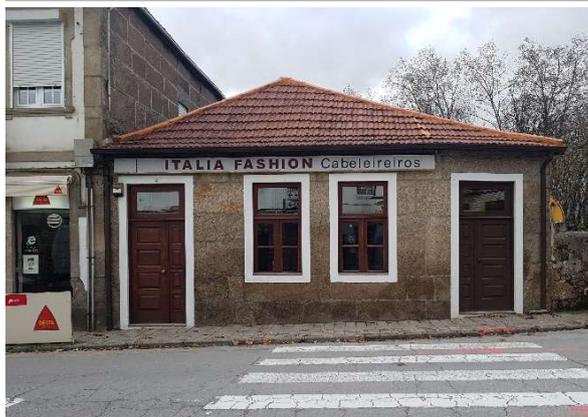
ID/ Número: **51.7**

Valor Cultural / Patrimonial	De acompanhamento	Estado de conservação	Razoável
------------------------------	-------------------	-----------------------	----------

Terapêutica/ Tipo de Intervenção	Revitalização
Prioridade de Intervenção	Sem urgência

Reparação/ Substituição de cobertura		Reposição da métrica original dos vãos	
Tratamento/ Limpeza do logradouro		Tratamento/ Substituição de caixilharias e portas	
Tratamento/ Limpeza de muros		Substituição/ Recuperação de gradeamentos	
Reparação/ Substituição de tubos de queda e caleiras		Restauro de balcões em madeira	
Remoção/ Re posicionamento de infraestruturas na fachada	x	Substituição/ Remoção de toldos e sinalética comercial	x
Recuperação/ Novo revestimento da fachada	x	Remoção de marquises, estendais, ...	
Ajuste cromático do edifício		Possibilidade de ampliação	
Tratamento/ Limpeza da empena lateral	x	Possibilidade de estacionamento

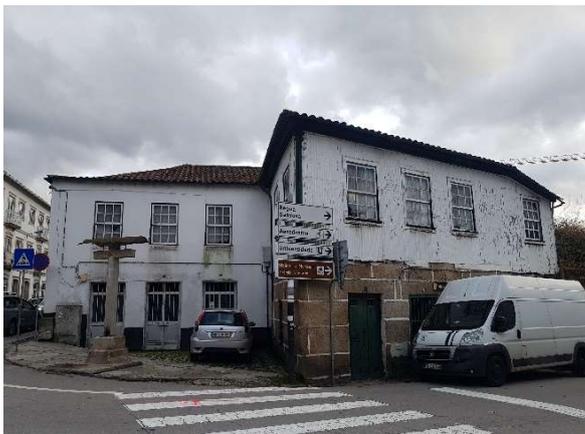
ID/ Número: **51.8**

Uso funcional	Rés-do-Chão	Comércio Devoluto
	Pisos superiores	Habitação Devoluto
Número de pisos	Acima da cota de soleira	2
	Abaixo da cota de soleira	0

Vãos	V	Cércea
	Revestimento das paredes exteriores	D	Elementos no logradouro/ garagem
	Infraestruturas/ Ar-condicionado	D	Caixilharias
	Varandas/ Marquises/ Vitrais/ Frontão/ Cornija		Publicidade/ Toldos/ Montra

Valor Cultural / Patrimonial	De acompanhamento	Estado de conservação	Mau
------------------------------	-------------------	-----------------------	-----

Terapêutica/ Tipo de Intervenção	Demolição
Prioridade de Intervenção	Urgente

Reparação/ Substituição de cobertura	x	Reposição da métrica original dos vãos	
Tratamento/ Limpeza do logradouro	x	Tratamento/ Substituição de caixilharias e portas	x
Tratamento/ Limpeza de muros	x	Substituição/ Recuperação de gradeamentos	
Reparação/ Substituição de tubos de queda e caleiras	x	Restauro de balcões em madeira	
Remoção/ Reposicionamento de infraestruturas na fachada	x	Substituição/ Remoção de toldos e sinalética comercial	
Recuperação/ Novo revestimento da fachada	x	Remoção de marquises, estendais, ...	
Ajuste cromático do edifício		Possibilidade de ampliação	x
Tratamento/ Limpeza da empena lateral		Possibilidade de estacionamento

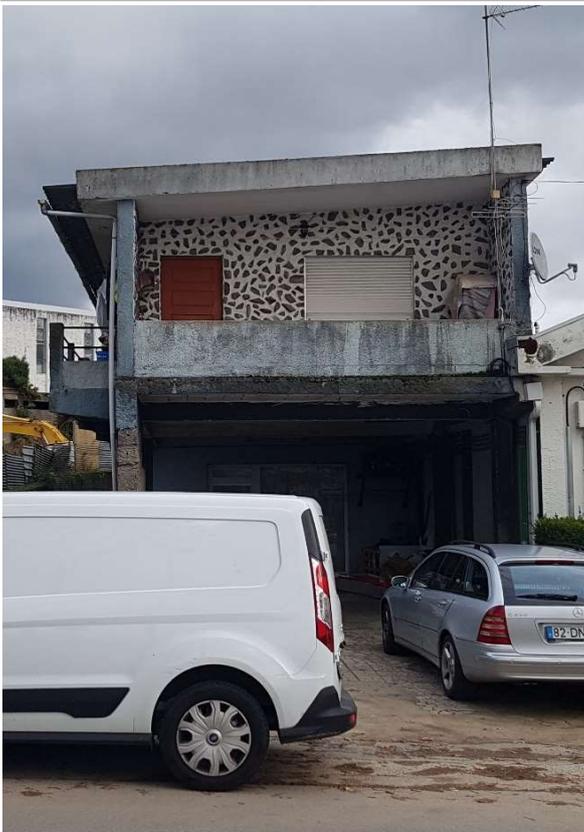
ID/ Número: **51.9**

Vãos	D	Cércea	
Revestimento das paredes exteriores	D	Elementos no logradouro/ garagem	D
Infraestruturas/ Ar-condicionado	D	Caixilharias	D
Varandas/ Marquises/ Vitrais/ Frontão/ Cornija	D	Publicidade/ Toldos/ Montra

Valor Cultural / Patrimonial	Outros	Estado de conservação	Mau
------------------------------	--------	-----------------------	-----

Terapêutica/ Tipo de Intervenção	Renovação
Prioridade de Intervenção	Urgente

Reparação/ Substituição de cobertura		Reposição da métrica original dos vãos	
Tratamento/ Limpeza do logradouro		Tratamento/ Substituição de caixilharias e portas	x
Tratamento/ Limpeza de muros		Substituição/ Recuperação de gradeamentos	
Reparação/ Substituição de tubos de queda e caleiras	x	Restauro de balcões em madeira	
Remoção/ Reposicionamento de infraestruturas na fachada	x	Substituição/ Remoção de toldos e sinalética comercial	
Recuperação/ Novo revestimento da fachada	x	Remoção de marquises, estendais, ...	x
Ajuste cromático do edifício		Possibilidade de ampliação	
Tratamento/ Limpeza da empena lateral		Possibilidade de estacionamento

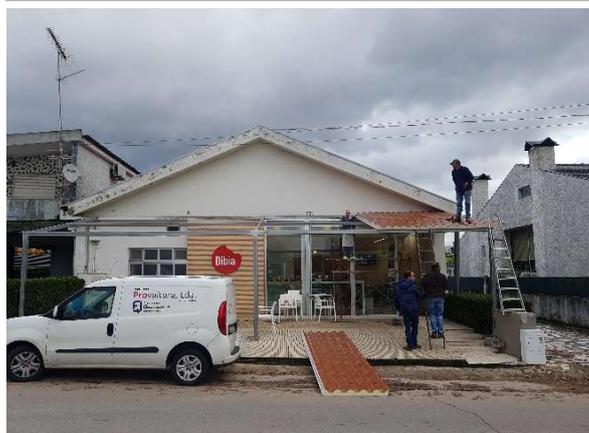
ID/ Número: **51.10**

Valor Cultural / Patrimonial	Outros	Estado de conservação	Razoável
------------------------------	--------	-----------------------	----------

Terapêutica/ Tipo de Intervenção	Conservação
Prioridade de Intervenção	Sem urgência

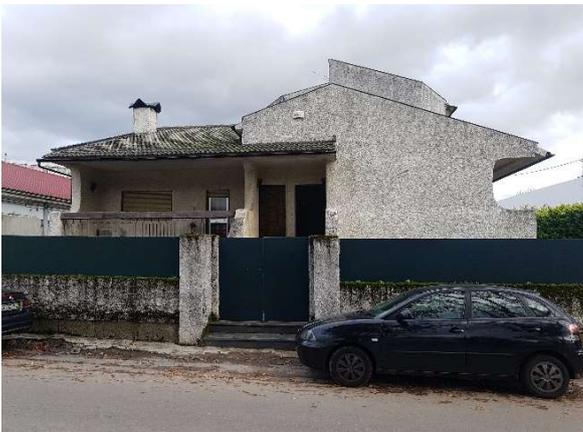
ID/ Número: **51.11**

Valor Cultural / Patrimonial	Outros	Estado de conservação	Razoável
------------------------------	--------	-----------------------	----------

Terapêutica/ Tipo de Intervenção	Conservação
Prioridade de Intervenção	Sem urgência

Reparação/ Substituição de cobertura	x	Reposição da métrica original dos vãos	
Tratamento/ Limpeza do logradouro	x	Tratamento/ Substituição de caixilharias e portas	x
Tratamento/ Limpeza de muros	x	Substituição/ Recuperação de gradeamentos	x
Reparação/ Substituição de tubos de queda e caleiras		Restauro de balcões em madeira	
Remoção/ Reposicionamento de infraestruturas na fachada		Substituição/ Remoção de toldos e sinalética comercial	
Recuperação/ Novo revestimento da fachada	x	Remoção de marquises, estendais, ...	x
Ajuste cromático do edifício		Possibilidade de ampliação	x
Tratamento/ Limpeza da empena lateral		Possibilidade de estacionamento	x

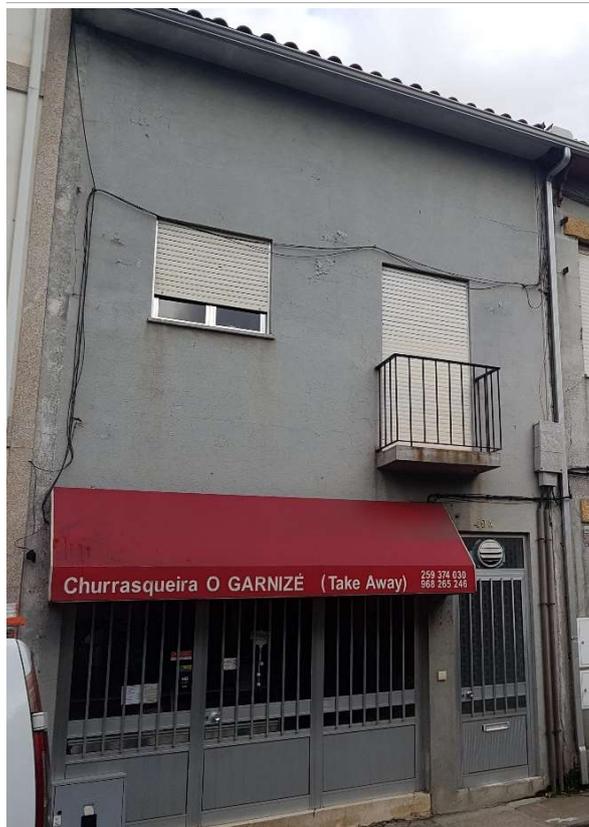
ID/ Número: **54.5**

Vãos	Cércea
	Revestimento das paredes exteriores	Elementos no logradouro/ garagem
	Infraestruturas/ Ar-condicionado	Caixilharias D
	Varandas/ Marquises/ Vitrais/ Frontão/ Cornija D	Publicidade/ Toldos/ Montra D

Valor Cultural / Patrimonial	Outros	Estado de conservação	Razoável
------------------------------	--------	-----------------------	----------

Terapêutica/ Tipo de Intervenção Conservação

Prioridade de Intervenção Sem urgência

Reparação/ Substituição de cobertura	x	Reposição da métrica original dos vãos	
Tratamento/ Limpeza do logradouro		Tratamento/ Substituição de caixilharias e portas	
Tratamento/ Limpeza de muros		Substituição/ Recuperação de gradeamentos	x
Reparação/ Substituição de tubos de queda e caleiras	x	Restauro de balcões em madeira	
Remoção/ Reposicionamento de infraestruturas na fachada	x	Substituição/ Remoção de toldos e sinalética comercial	x
Recuperação/ Novo revestimento da fachada	x	Remoção de marquises, estendais, ...	
Ajuste cromático do edifício		Possibilidade de ampliação	
Tratamento/ Limpeza da empena lateral		Possibilidade de estacionamento

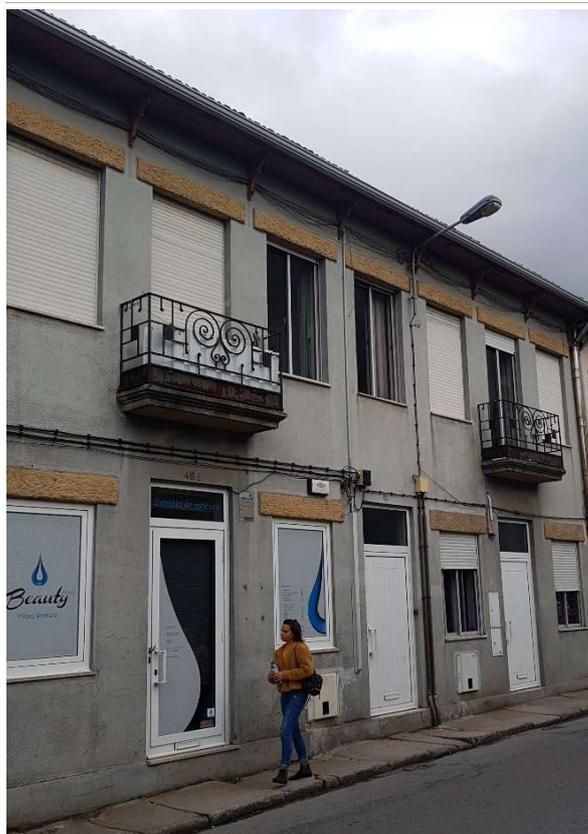
ID/ Número: **54.6**

Vãos	Cércea
Revestimento das paredes exteriores	D	Elementos no logradouro/ garagem
Infraestruturas/ Ar-condicionado		Caixilharias D
Varandas/ Marquises/ Vitrais/ Frontão/ Cornija	V	Publicidade/ Toldos/ Montra

Valor Cultural / Patrimonial	Outros	Estado de conservação	Razoável
------------------------------	--------	-----------------------	----------

Terapêutica/ Tipo de Intervenção Conservação

Prioridade de Intervenção Sem urgência

Reparação/ Substituição de cobertura	x	Reposição da métrica original dos vãos
Tratamento/ Limpeza do logradouro		Tratamento/ Substituição de caixilharias e portas
Tratamento/ Limpeza de muros		Substituição/ Recuperação de gradeamentos x
Reparação/ Substituição de tubos de queda e caleiras	x	Restauro de balcões em madeira
Remoção/ Reposicionamento de infraestruturas na fachada	x	Substituição/ Remoção de toldos e sinalética comercial
Recuperação/ Novo revestimento da fachada	x	Remoção de marquises, estendais, ...
Ajuste cromático do edifício		Possibilidade de ampliação
Tratamento/ Limpeza da empena lateral		Possibilidade de estacionamento

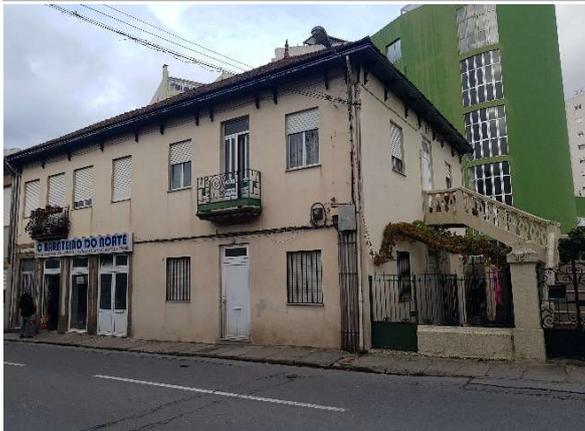
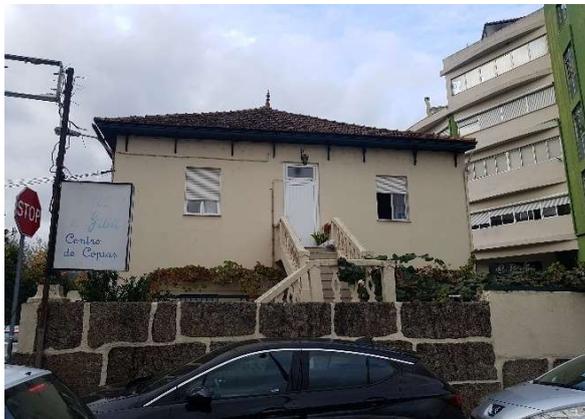
ID/ Número: **54.7**

Vãos		Cércea
Revestimento das paredes exteriores	D		Elementos no logradouro/ garagem
Infraestruturas/ Ar-condicionado			Caixilharias D
Varandas/ Marquises/ Vitrais/ Frontão/ Cornija	V e D		Publicidade/ Toldos/ Montra D

Valor Cultural / Patrimonial	De acompanhamento	Estado de conservação	Razoável
------------------------------	-------------------	-----------------------	----------

Terapêutica/ Tipo de Intervenção Revitalização

Prioridade de Intervenção Sem urgência

Reparação/ Substituição de cobertura	x	Reposição da métrica original dos vãos	
Tratamento/ Limpeza do logradouro		Tratamento/ Substituição de caixilharias e portas	
Tratamento/ Limpeza de muros		Substituição/ Recuperação de gradeamentos	x
Reparação/ Substituição de tubos de queda e caleiras	x	Restauro de balcões em madeira	
Remoção/ Reposicionamento de infraestruturas na fachada	x	Substituição/ Remoção de toldos e sinalética comercial	x
Recuperação/ Novo revestimento da fachada	x	Remoção de marquises, estendais, ...	
Ajuste cromático do edifício		Possibilidade de ampliação	
Tratamento/ Limpeza da empena lateral		Possibilidade de estacionamento

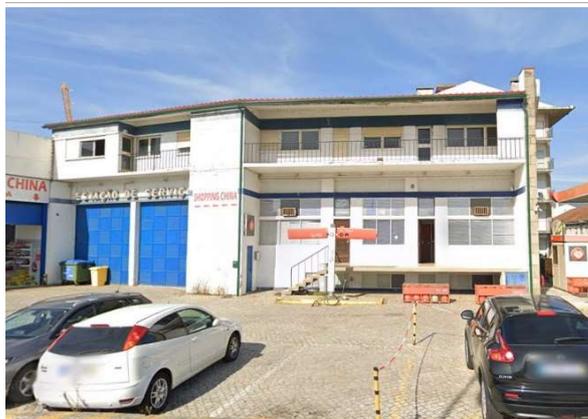
ID/ Número: **54.8**

Vãos	Cércea
Revestimento das paredes exteriores	Elementos no logradouro/ garagem
Infraestruturas/ Ar-condicionado	Caixilharias
Varandas/ Marquises/ Vitrais/ Frontão/ Cornija	Publicidade/ Toldos/ Montra D

Valor Cultural / Patrimonial	Outros	Estado de conservação	Razoável
------------------------------	--------	-----------------------	----------

Terapêutica/ Tipo de Intervenção	Renovação
Prioridade de Intervenção	Sem urgência

Reparação/ Substituição de cobertura	x	Reposição da métrica original dos vãos	
Tratamento/ Limpeza do logradouro		Tratamento/ Substituição de caixilharias e portas	x
Tratamento/ Limpeza de muros		Substituição/ Recuperação de gradeamentos	
Reparação/ Substituição de tubos de queda e caleiras		Restauro de balcões em madeira	
Remoção/ Reposicionamento de infraestruturas na fachada	x	Substituição/ Remoção de toldos e sinalética comercial	x
Recuperação/ Novo revestimento da fachada	x	Remoção de marquises, estendais, ...	
Ajuste cromático do edifício		Possibilidade de ampliação	
Tratamento/ Limpeza da empena lateral		Possibilidade de estacionamento

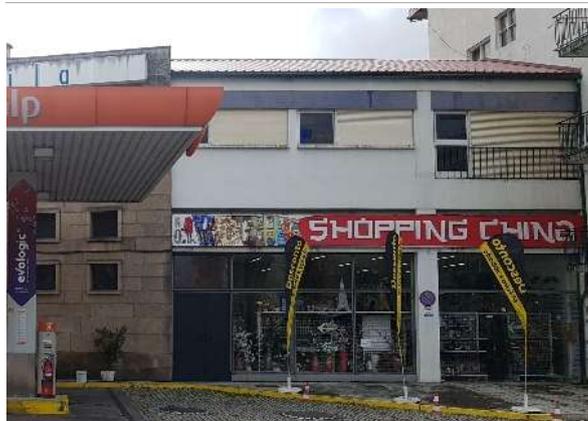
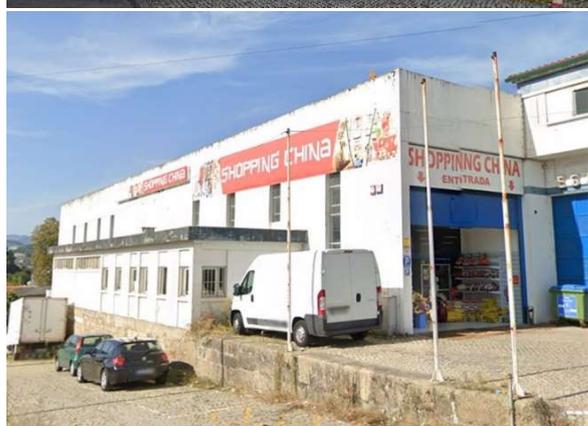
ID/ Número: **54.9**

Vãos	Cércea	
Revestimento das paredes exteriores	Elementos no logradouro/ garagem	
Infraestruturas/ Ar-condicionado	Caixilharias	
Varandas/ Marquises/ Vitrais/ Frontão/ Cornija	Publicidade/ Toldos/ Montra	D

Valor Cultural / Patrimonial	Outros	Estado de conservação	Razoável
------------------------------	--------	-----------------------	----------

Terapêutica/ Tipo de Intervenção	Renovação
Prioridade de Intervenção	Sem urgência

Reparação/ Substituição de cobertura	x	Reposição da métrica original dos vãos	
Tratamento/ Limpeza do logradouro		Tratamento/ Substituição de caixilharias e portas	x
Tratamento/ Limpeza de muros		Substituição/ Recuperação de gradeamentos	
Reparação/ Substituição de tubos de queda e caleiras		Restauro de balcões em madeira	
Remoção/ Reposicionamento de infraestruturas na fachada		Substituição/ Remoção de toldos e sinalética comercial	x
Recuperação/ Novo revestimento da fachada		Remoção de marquises, estendais, ...	
Ajuste cromático do edifício		Possibilidade de ampliação	
Tratamento/ Limpeza da empena lateral		Possibilidade de estacionamento

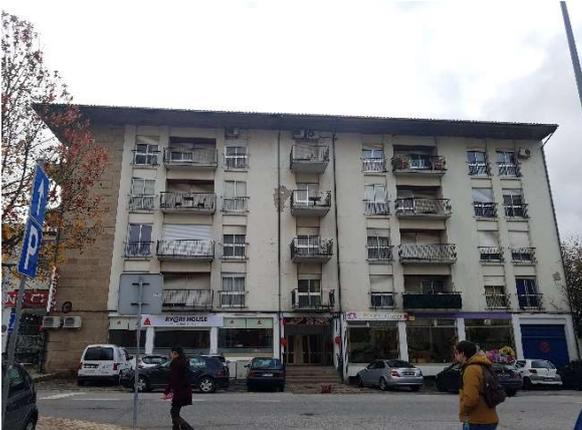
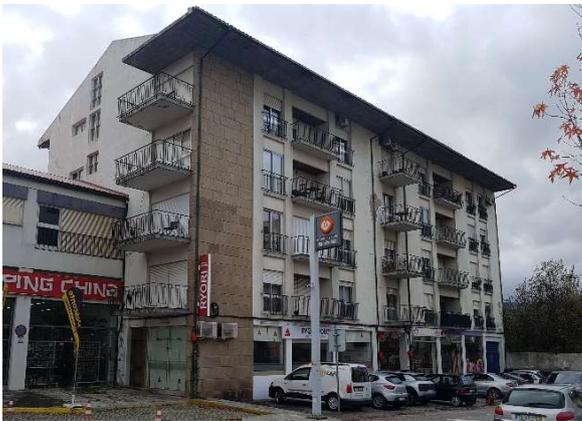
ID/ Número: **54.10**

Vãos		Cércea
Revestimento das paredes exteriores		Elementos no logradouro/ garagem
Infraestruturas/ Ar-condicionado	D	Caixilharias
Varandas/ Marquises/ Vitrais/ Frontão/ Cornija		Publicidade/ Toldos/ Montra

Valor Cultural / Patrimonial	Outros	Estado de conservação	Razoável
------------------------------	--------	-----------------------	----------

Terapêutica/ Tipo de Intervenção	Renovação
Prioridade de Intervenção	Sem urgência

Reparação/ Substituição de cobertura		Reposição da métrica original dos vãos
Tratamento/ Limpeza do logradouro		Tratamento/ Substituição de caixilharias e portas
Tratamento/ Limpeza de muros		Substituição/ Recuperação de gradeamentos
Reparação/ Substituição de tubos de queda e caleiras	x	Restauro de balcões em madeira
Remoção/ Reposicionamento de infraestruturas na fachada	x	Substituição/ Remoção de toldos e sinalética comercial
Recuperação/ Novo revestimento da fachada	x	Remoção de marquises, estendais, ...
Ajuste cromático do edifício		Possibilidade de ampliação
Tratamento/ Limpeza da empena lateral		Possibilidade de estacionamento

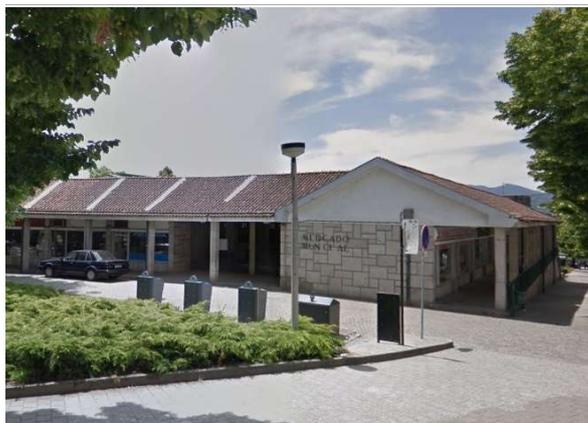
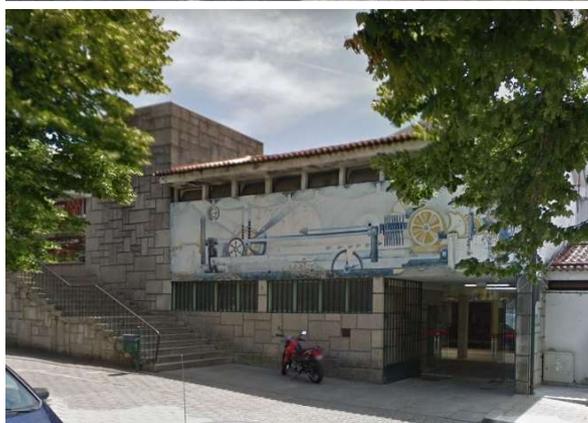
ID/ Número: **55.1**

Mercado Municipal

Vãos	V	Cércea
Revestimento das paredes exteriores	V	Elementos no logradouro/ garagem
Infraestruturas/ Ar-condicionado	D	Caixilharias
Varandas/ Marquises/ Vitrais/ Frontão/ Cornija		Publicidade/ Toldos/ Montra

Valor Cultural / Patrimonial	De qualidade	Estado de conservação	Razoável
------------------------------	--------------	-----------------------	----------

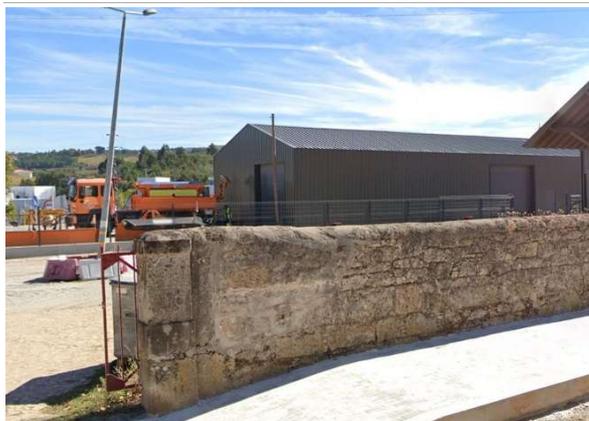
ID/ Número: **59.3**

Valor Cultural / Patrimonial	Outros	Estado de conservação	Excelente/ Bom
------------------------------	--------	-----------------------	----------------

Terapêutica/ Tipo de Intervenção	Conservação
Prioridade de Intervenção	Sem necessidade

Reparação/ Substituição de cobertura	Reposição da métrica original dos vãos
Tratamento/ Limpeza do logradouro	Tratamento/ Substituição de caixilharias e portas
Tratamento/ Limpeza de muros	Substituição/ Recuperação de gradeamentos
Reparação/ Substituição de tubos de queda e caleiras	Restauro de balcões em madeira
Remoção/ Reposicionamento de infraestruturas na fachada	Substituição/ Remoção de toldos e sinalética comercial
Recuperação/ Novo revestimento da fachada	Remoção de marquises, estendais, ...
Ajuste cromático do edifício	Possibilidade de ampliação
Tratamento/ Limpeza da empena lateral	Possibilidade de estacionamento
